Abgeplatzt – Laserschnittkanten nicht richtig vorbehandelt

Fehlerbild des Monats

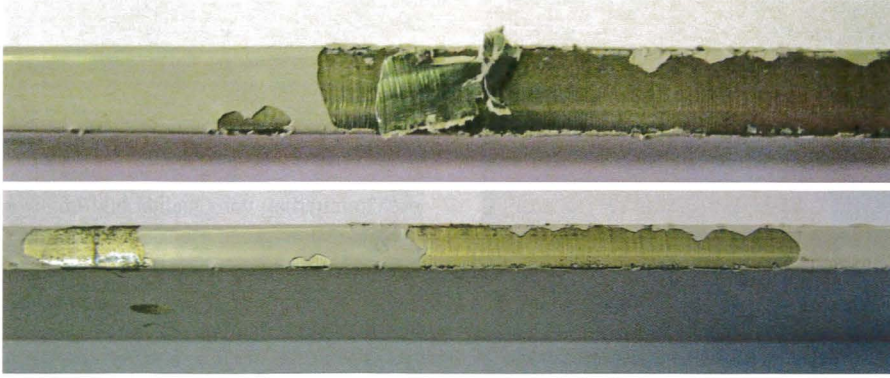
Beim Laserschneiden ohne Schutzgas entsteht eine Zunderschicht, die zu bösen Überraschungen führen kann, wenn sie vor dem Pulverbeschichten nicht entfernt wird.

Der Auftrag des Landgerichtes war klar definiert und der zugrunde liegende Sachverhalt auch leicht zu erklären. Von pulverbeschichteten Bauteilen aus Stahl war im Bereich von lasergeschnittenen Kanten die Beschichtung abgeplatzt. An der Unterseite der Beschichtung war mit bloßem Auge und sehr eindeutig eine typische schwarze Zunderschicht zu erkennen, die typischerweise beim Laserschneiden ohne Schutzgas entsteht. Sofern eine ausreichende Haftfestigkeit der Beschichtung gewünscht ist, muss diese vor der Beschichtung gründlich entfernt werden.

Im vorliegenden Fall war dies jedoch nicht erfolgt und als logische Folge war die Beschichtung zusammen mit dieser Schicht abgeplatzt. Im Rahmen weitergehender

Auf dem ohne Schutzgas geschnittenen Bauteil ist die schwarze Zunderschicht deutlich zu erkennen.
