Abgelöst – wie Bakterien zu Haftfestigkeitsproblemen führen

Fehlerbild des Monats

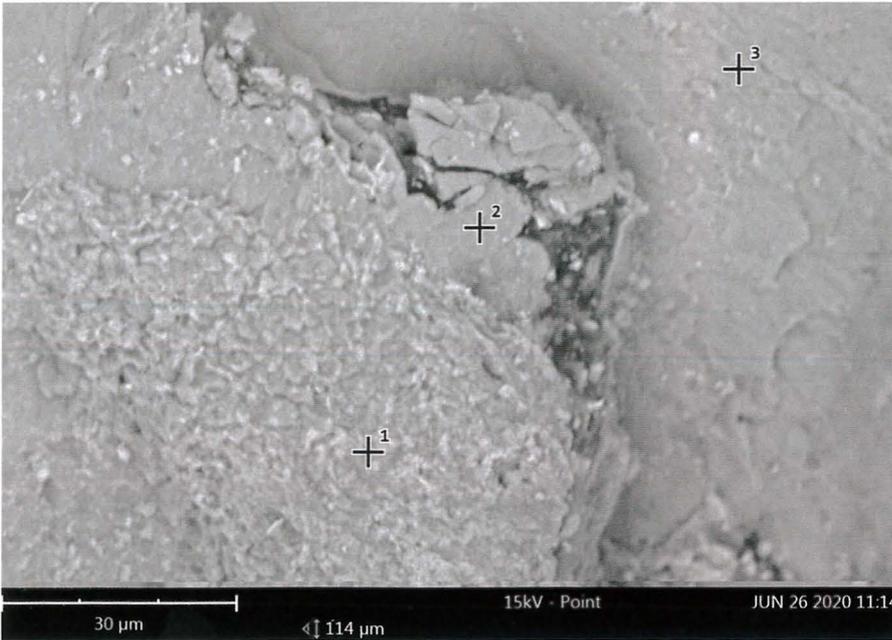
Diese großflächige Delamination wurde durch eine zu hohe Schichtdicke der Passivierung ausgelöst – Ursache: Zuviel Organik in der Vorbehandlung!

In einem aktuellen Fall kommt es bei einem Beschichter zur großflächigen Delamination der Beschichtung. Die Gründe sind zunächst unklar. Bei der Untersuchung von Schadensbauteilen wird die DFO jedoch schnell fündig. An der Unterseite der Beschichtung werden mit Hilfe der energiedispersiven

Röntgenmikroanalyse (EDX) große Mengen Zirkonium (Zr), Eisen (Fe) und Molybdän (Mo) nachgewiesen. Bei dem Zirkonium handelt es sich um einen Bestandteil der Passivierung. Passivierungen sind typischerweise sehr dünn. Eine hohe Konzentration deutet auf zu hohe Schichtdicken der Passivierung hin. Solche Schichten sind dann spröde. Das Abplatzen der Beschichtung ist die Folge. Auch die Konzentration an Molybdän und Eisen sind deutlich überhöht und wirken sich ebenfalls negativ auf die Haftfestigkeit der Beschichtung aus.

Die hohen Konzentrationen an Zirkonium kann dem Vorhandensein von Mikroorganismen, also Biologie, zugeordnet werden, die die Chemie zunächst akkumulieren und beim Abtönen durch eine Nachdosierung wieder freisetzen. Die Konzentration des Zirkoniums ist damit zu hoch und die Folge sind zu hohe Schichtdicken. Prinzipiell ist das Vorhandensein von unerwünschter Biologie in Vorbehandlungsprozessen ein sehr häufiger Fehler

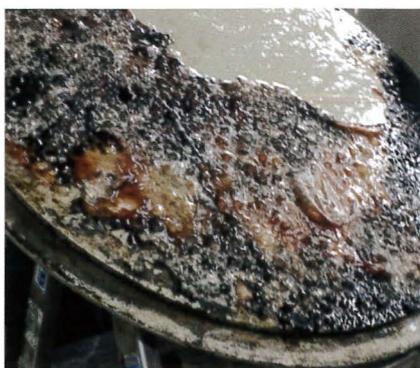
in Vorbehandlungsprozessen wie Spülen, Passivierungen und so weiter. Denn diese Prozesse enthalten meist wenig bakterizide Chemie, so dass sie bei Temperaturen von 20 bis 30 Grad Celsius beinahe ideale Lebensbedingungen für Mikroorganismen bieten. Allerdings sind die eigentlichen Quellen der Biologie meist nicht die Bäder selber, sondern die Lagerbehälter für vollentsalztes Wasser (VE-Wasser), das zur Befüllung eingesetzt wird. Das Bild unten links zeigt die Deckelunterseite eines VE-Wassertanks.

Wie gelangt die Biologie in die Wassertanks? Der normale Weg verläuft über die Herstellung des VE-Wassers. Entweder sind schon die Ionenaustauscher der VE-Anlage entsprechend kontaminiert oder die Biologie wird durch geeignete Nahrung in VE-Wasser-Behältern gezüchtet. Im vorliegenden Fall wurde das VE-Wasser über einen Verdampfer aus dem Abwasser der Vorbehandlungsanlage erzeugt. Hierbei hatte man übersehen, dass im Vorbehandlungsprozess zur Vermeidung von Flugrost aminhaltige Verbindungen eingesetzt werden. Diese verbleiben jedoch beim Verdampfen im Wasser und sind ein ideales Nahrungsmittel für Mikroorganismen. Dieser Schadensfall zeigt, wie wichtig es ist, Ursache und Wirkung über die Prozesskette zu verfolgen, um das eigentliche Problem aufzudecken.

Dieser Belag auf dem Deckel eines Tanks zeigt schon ohne weitere Analysen das Vorhandensein von unerwünschten Bakterien.
