Woher kommen die Korrosionsschäden an den Schnittkanten?

Fehlerbild des Monats

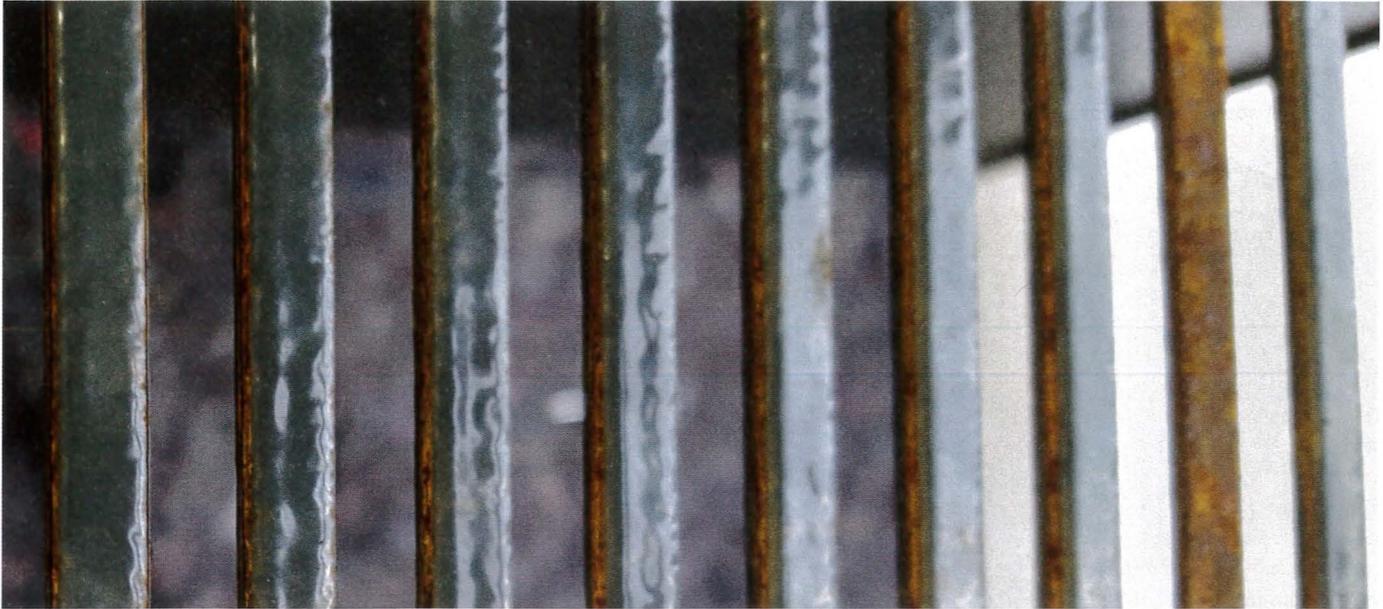
Massive Korrosionsschäden an den Schnittkanten von Landmaschinen-Bauteilen, die es aufzuklären galt.

An lackierten Bauteilen für Landmaschinen traten nach kurzer Einsatzzeit massive Korrosionsschäden auf. Im Bereich der Korrosion löste sich die Beschichtung vom Substrat. Die DFO Service GmbH wurde damit beauftragt, die Ursache für diese Korrosionserscheinungen zu identifizieren.

Die Beschichtungsunterseite im Fehlerbereich wurde mittels Rasterelektronenmikroskopie (REM) und energiedispersiver Röntgenspektroskopie (EDX) untersucht. Hier konnten erwartungsgemäß große Mengen Eisenoxid (Korrosionsprodukte) nachgewiesen werden.

Auch in Bereichen, die noch keine Korrosionsschäden aufwiesen, konnte partiell die Beschichtung abgelöst werden und auch in diesen Bereichen detektierten die Experten Korrosionsprodukte an der Beschichtungsunterseite. Typischerweise deutet beides auf eine unzureichende Vorbehandlung hin, die auf Grund einer nicht ausreichenden

Passivierung zunächst zu Korrosion und später zu einer Delamination der Beschichtung führt. Allerdings zeigte sich, dass sich die Korrosionserscheinungen immer ausgehend vom Bereich der Schnittkanten der Bauteile entwickelten.

Die Ursache der Korrosion war somit nicht auf eine mangelhafte Reinigung oder einen fehlerhaften Lackierprozess zurückzuführen, sondern lag bereits im Zuschnitt der Bleche. Das erfolgte bei dem betroffenen Betrieb per Laser. Geschieht dies allerdings ohne den Einsatz von Schutzgas, wie zum Beispiel Stickstoff, entstehen an den Schnittkanten Oxidationsprodukte des Stahls, die sogenannte Zunderschicht.

Diese Schicht hat nur eine sehr geringe Haftfestigkeit auf dem Stahl und platzt sehr leicht ab. Will man derart bearbeitete Bauteile beschichten, so muss diese Schicht vor der Lackierung mit einem geeigneten

Verfahren entfernt werden. Andernfalls kann die Beschichtung früher oder später zusammen mit der Zunderschicht abplatzen.
