## Abgeplatzt – wenn mangelnde Aushärtung zum Problem wird

### Fehlerbild des Monats

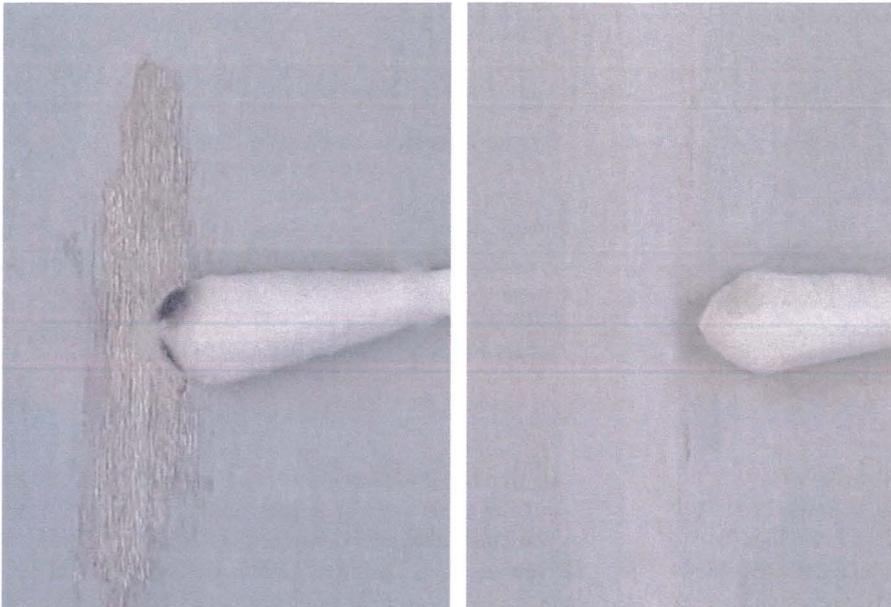
Links eine Probe ohne zusätzliche Aushärtung, rechts ist das Ergebnis nach zusätzlicher Aushärtung zu sehen. Während das Wattestäbchen links das Substrat freilegt, ist die Lackschicht rechts stabil.

Die grundierten Bauteile wurden in dem betroffenen Unternehmen in einem aufwändigen Verfahren mit anderen Materialien verklebt. Beim Endkunden kam es im Anschluss zu einem Versagen der Verklebung, wobei sich die Grundierung rückstandsfrei vom Untergrund löste. Die Haftfestigkeit an der Klebstoffschicht war dagegen einwandfrei. Die Ursachen hierfür waren zunächst unklar, von daher wurden die Spezialisten der DFO mit einer Aufklärung des Schadensfalls beauftragt.

Die Ursache für das Schadensbild wurde mit unterschiedlichen Verfahren eingegrenzt und konnte schließlich eindeutig zugeordnet werden. Bei der Grundierung handelte es sich um einen Einbrennlack. Solche Lacksysteme müssen über einen bestimmten Zeitraum bei einer definierten Aushärtungstemperatur ausgehärtet werden. Wird einer der Größen, entweder die Zeit oder die Temperatur, nicht erreicht, so kommt es zu einer Untervernetzung des Lacksystems.

In diesem Fall wurde mit einem einfachen Lösemitteltest der Grad der Aushärtung ermittelt. Hierzu wird mit einem lösemittelgetränkten Wattestäbchen über die Oberfläche gerieben. Dabei wurde festgestellt, dass die Beschichtung nicht ausreichend ausgehärtet war und sich rückstandsfrei von Untergrund ablösen ließ. Nach einer zusätzlichen Aushärtung der Beschichtung bei der vorgegebenen Aushärtungstemperatur bestand die Beschichtung den Lösemitteltest dagegen problemlos.

Damit konnte mangelnde Aushärtung als Ursache auch in der Praxis bewiesen werden.

Die vorliegenden Ergebnisse bestätigte die DFO außerdem mit Hilfe einer Infrarot-Spektroskopie. Erst nach der erneuten Aushärtung der Beschichtung konnten in den IR-Spektren die charakteristischen Merkmale gefunden werden, die eine ausreichende Aushärtung der Beschichtung nachweisen. Insbesondere wenn auch beschichteten Anbauteilen verklebt werden soll, sollte der Beschichter im eigenen Interesse für eine ausreichende Aushärtung der Lackschicht sorgen und diese auch regelmäßig überprüfen.
