Ungleichmäßige Schichtdicken

Fehlerbild des Monats

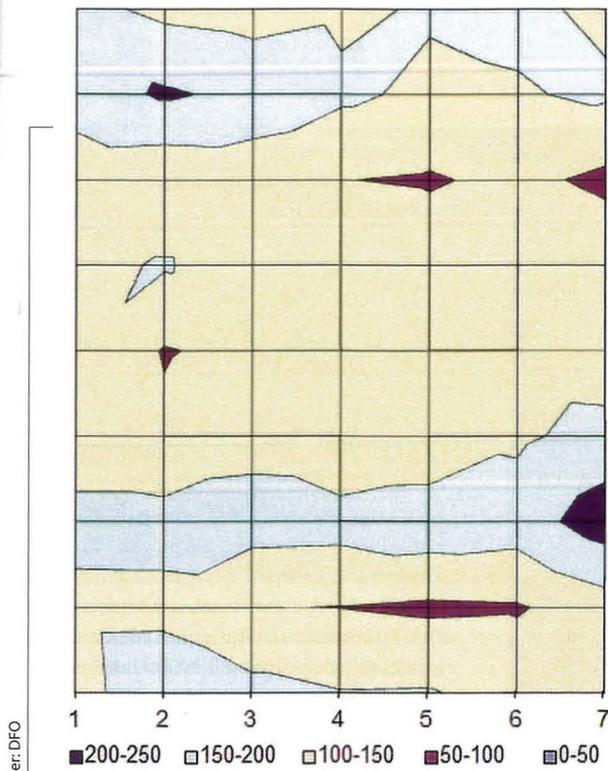
Abb. 1 (links): Auf dem Bild ist die Schichtdickenverteilung über das Bauteil zu erkennen. Appliziert wurde mit oszillierenden Pistolen. Nur in den gelben Bereichen stimmt die Schichtdicke.

Das Bild oben (Abb. 1) zeigt deutliche Schichtdickenschwankungen. Es lassen sich sogar die unterschiedlichen Schichtdickenbereiche einzelnen Lackierpistolen der insgesamt fünf Zerstäuber zuordnen. Der Pulverausstoß der oberen Pistole ist zu hoch, die beiden Pistolen darunter haben die richtigen Mengen, gefolgt von einer Pistole mit zu hohem Ausstoß. Im unteren Bereich des Diagramms ist dann noch zu erkennen, dass der Umkehrpunkt der unteren Pistole nicht richtig gelegt ist. Das passiert, wenn die Pulvermengen mit dem bloßen Auge eingestellt werden. Besser ist es, die Pistolen „auszulitern“. Hierzu benötigt man einen Staubsaugerbeutel und eine Stoppuhr. Zum „Auslitern“ wird die Hochspannung abgeschaltet und der Staubsaugerbeutel über den Zerstäuber gestülpt. Dann misst man über eine definierte Zeit, zum Beispiel

30 Sekunden, die Menge des austretenden Pulverlackes. Bei einer Anlage mit zwölf Pistolen ist das eine Sache von 30 Minuten.

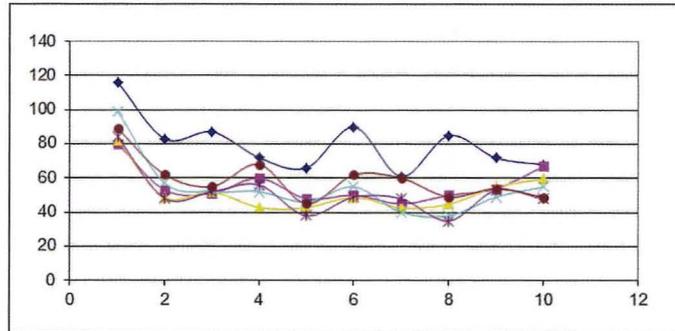
Abb. 2 (unten): Die sinusförmigen Schwankungen zeigen die fehlende Koordination von Hub- zu Fördergeschwindigkeit.

Ungleichmäßige Schichtdicken können auch durch die sogenannte Sinuskurven-Problematik ausgelöst werden. Dieser Effekt führt zu einem sinuskurvenförmigen Verlauf der Schichtdicke über den Warenträger, wie in Abbildung 2 zu erkennen ist: Jede Farbe steht für eine Reihe; auf dem Warenträger sind sechs Reihen vorhanden. Zu diesem Effekt kommt es, wenn die Fördergeschwindigkeit nicht richtig an die Hubgeschwindigkeit angepasst ist. Auch wenn dieses Fehlerbild und die Ursachen hierfür hinreichend bekannt sind, tritt das Fehlerbild in der Praxis immer wieder auf.
