## Milchige Verfärbungen auf beschichteten Holzpaneelen

### Fehlerbild des Monats

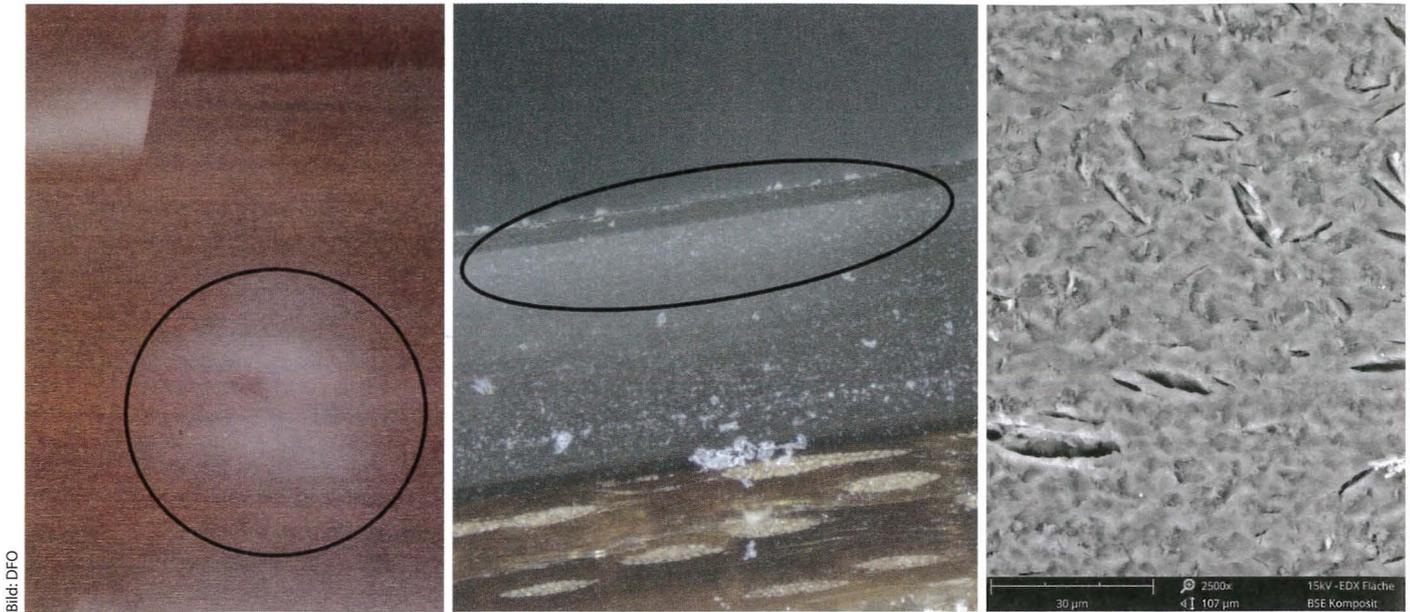
Abb. 1 (links): Fehlerbild  
 Abb. 2 (Mitte): Lichtmikroskopie, Querschnitt des Fehlerbereiches  
 Abb. 3. (rechts): REM-Aufnahme des Fehlerbereiches, Rissbildung.

Um genau zu lokalisieren, welche Schichten von den Verfärbungen betroffen sind, fertigte die DFO mittels Mikrotom Querschnitte im Übergangsbereich von Fehlerbereich zu Bereichen ohne Verfärbung an (Abb. 2). Die Beschichtung bestand insgesamt aus 4 Schichten, die Verfärbungen befanden sich direkt unterhalb der relativ dünnen Decklackschicht innerhalb der 3. Grundierung. Zusätzlich wurden in den Fehlerbereichen deutlich höhere Schichtdicken gemessen als in den fehlerfreien Bereichen.

Weiterhin wurden die Querschnitte mittels Rasterelektronenmikroskopie (REM) untersucht. Hierbei zeigte sich im Fehlerbereich eine deutliche Rissbildung (Abb. 3), die im fehlerfreien Bereich nicht sichtbar war.

Die Rissbildung war jedoch nicht die direkte Ursache des Fehlerbildes, ließ aber in Kombination mit der erhöhten Gesamtschichtdicke auf ein Trocknungsproblem schließen, was zu folgender Theorie führte: Die Lösemittel in den unteren Schichten der Grundierung konnten bei erhöhten Schichtdicken während der Zwischentrocknungszeiten nicht ausreichend entweichen.

Durch das zeitversetzte Entweichen der Lösemittel aus der Grundierung bildeten sich die vielen kleinen Risse innerhalb der Grundierung. Diese Risse und der zeitversetzte Masseverlust durch die verdunsteten Lösemittel führten über die Zeit zu einer Volumenveränderung der Grundierung. Bei der Volumenveränderung und Rissbildung der unteren Grundierungsebenen kam es zu Deformationen der oberen Grundierungsebenen. Die oberen Grundierungsebenen wurden folglich gezogen und gestaucht. Hierdurch wurde die Beschichtung milchig/opaleszent. Ein ähnliches Phänomen kann beobachtet werden, wenn man zum Beispiel eine PET-Folie zieht und streckt.

Um derartige Fehlerbilder zu vermeiden, müssen sich die Schichtdicken innerhalb der festgelegten Toleranzen befinden. Auch ausreichende Ablüft- und Zwischentrocknungszeiten müssen eingehalten oder

entsprechend angepasst werden. Bei der Anwendung sollte zudem darauf geachtet werden, dass die jeweilige Beschichtung für eine entsprechende Überbeschichtung tatsächlich geeignet beziehungsweise darauf abgestimmt ist.
