Die richtige Vorbehandlung!

Im vorliegenden Fall kam es bei zwei unterschiedlichen Substraten eines Herstellers von medizintechnischen Produkten und gleichzeitig zu Haftfestigkeitsverlusten der Beschichtung.

Fehlerbild des Monats

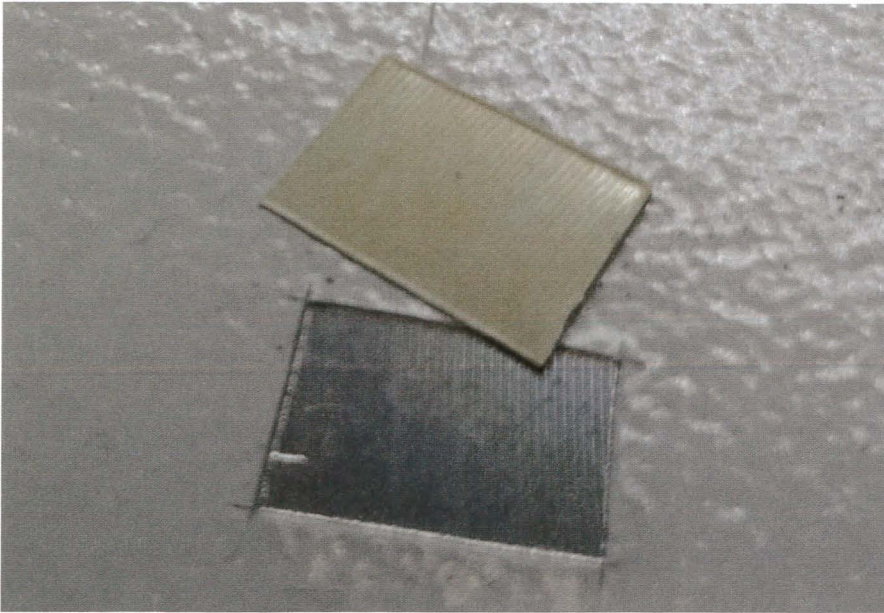
Die Schichtdicke wird durch die Behandlungszeit, die Konzentration im Bad und die Temperatur gesteuert. Daher müssen diese Einflussgrößen kontinuierlich überwacht werden. An der Unterseite der delaminierten Beschichtung des Stahlbauteils war visuell eine auffällig gelbliche Verfärbung sichtbar. Mit Hilfe der energiedispersiven Röntgenspektroskopie (EDX) wurden dort hohe Mengen der zirkoniumbasierten Passivierung gefunden. Auf der verbliebenen Substratoberfläche hingegen waren hiervon nur noch vereinzelt Spuren detektierbar. Folglich löste sich die Beschichtung mit der Passivierung von der Substratoberfläche. Dies tritt wie oben beschrieben typischerweise dann

Die gelbliche Verfärbung auf der Beschichtungsunterseite im EDX erwies sich als vom Substrat abgelöste Passivierung, im anderen Fall wurde Aluminiumoxid gefunden.

auf, wenn die Passivierungsschicht zu hoch ist. Im Fall des Aluminiumbauteils wurden per EDX große Mengen von rissigem Aluminiumoxid an der Beschichtungsunterseite gefunden, die sich von der Substratoberfläche gelöst hatten. Dies ist typischerweise der Fall, wenn die Gushaut des Aluminiums vor der Lackierung nicht entfernt wurde und führt auf Dauer zwangsläufig zu einem Haftfestigkeitsverlust der Beschichtung.
