Wenn der Lack nicht hält was der Beschichter verspricht

Auf mit Pulverlack beschichteten Schwarzstahlbauteilen von Landmaschinen kam es zu Feldschäden aufgrund von großflächigen Ablösungen der Beschichtung. Die DFO wurde damit beauftragt die Ursache für die mangelhafte Haftfestigkeit aufzuklären.

Fehlerbild des Monats

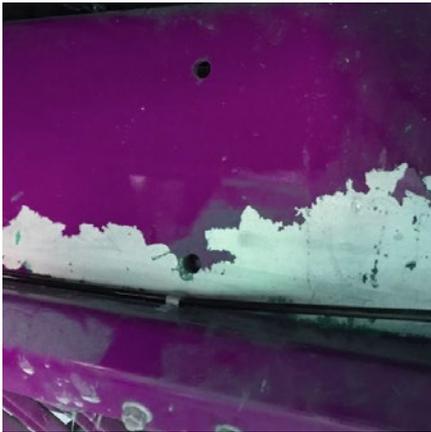
Abb. 1: Fehlerbild; Abb. 2: Ausschnitt aus der REM/EDX-Analyse der Beschichtungsunterseite, Nachweis von Eisenoxid und Natrium.

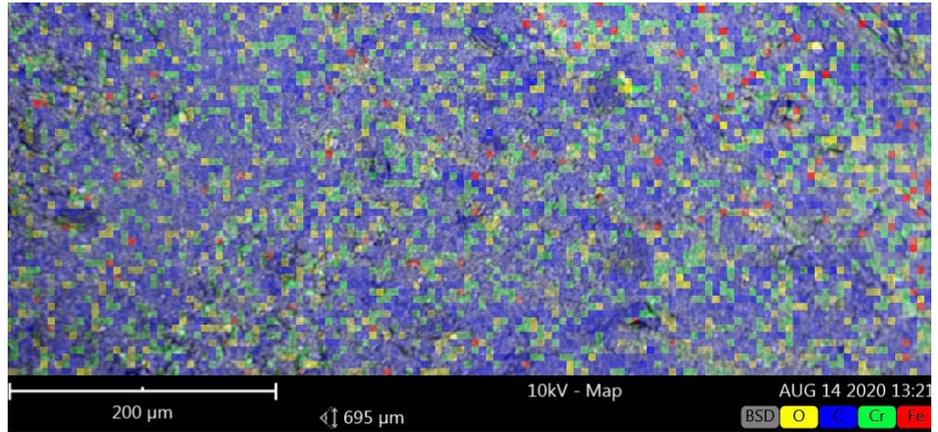
Weiterhin wurde die Beschichtungsunterseite per REM und EDX untersucht. Hierbei zeigten sich große Mengen an Natriumchlorid und eine gleichmäßig verteilte dünne Eisenoxidschicht an der gesamten Beschichtungsunterseite (Abb.2).

Die Eisenoxidschicht konnte letztlich auf eine mangelhafte Vorbehandlung des Schwarzstahls zurückgeführt werden. Die dünne Oxidschicht des Schwarzstahls muss vor dem Beschichten durch einen Strahlprozess oder einen nasschemischen Vorbehandlungsprozess entfernt werden. Dies war nicht erfolgt. Für Bauteile, die im Außenbereich eingesetzt werden beziehungsweise starker Witterung ausgesetzt sind, ist insbesondere bei rein nasschemischen Vorbehandlungsprozessen zusätzlich die Aufbringung einer Passivierung oder Konversionsschicht notwendig.

Andernfalls ist kein ausreichender Korrosionsschutz möglich, was am Ende ebenfalls zu Haftfestigkeitsverlusten der Beschichtung führt. Eine Konversionsschicht konnte auf den betroffenen Bauteilen nicht nachgewiesen werden.

Auch ein zeitnahe Beschichten nach der Vorbehandlung ist notwendig, um die Bildung von Eisenoxid durch die Zwischenlagerung zu verhindern. Das an der Beschichtungsunterseite nachgewiesene Natriumchlorid ist ein weiterer Hinweis auf eine unzureichende Vorbehandlung. Salze müssen vor der Beschichtung ent-

fernt werden, da sie hygroskopisch sind und Wasser anziehen. Dies führt zu einer Volumenvergrößerung (Blasenbildung) unterhalb der Beschichtung und in der Folge zu Haftfestigkeitsverlusten. ●
