# Haftfestigkeit bei Druckgussbauteilen

Gründliches Strahlen bei Magnesium-Druckguss-Bauteilen kann Haftfestigkeitsverlust verhindern

#### Fehlerbild des Monats

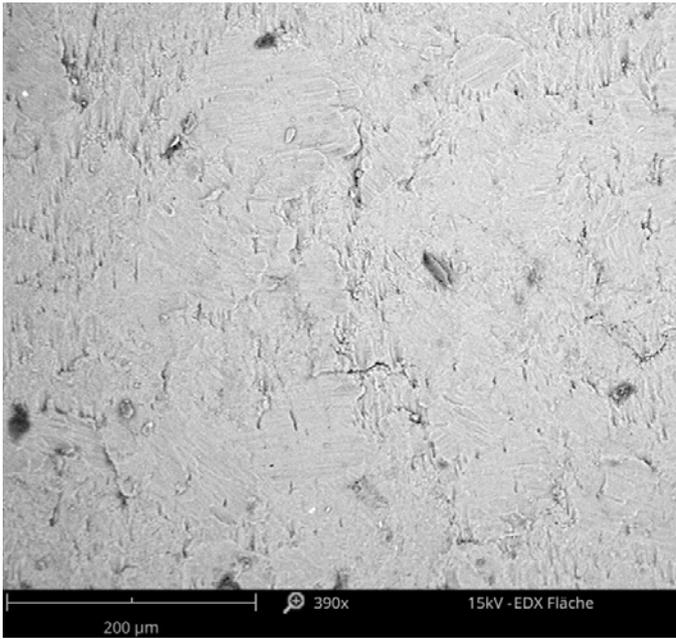
Abbildung links: Entlackte Bauteiloberfläche der fehlerfreien Bauteilrückseite – erkennbar ist eine durch das Strahlen aufgeraute Struktur.

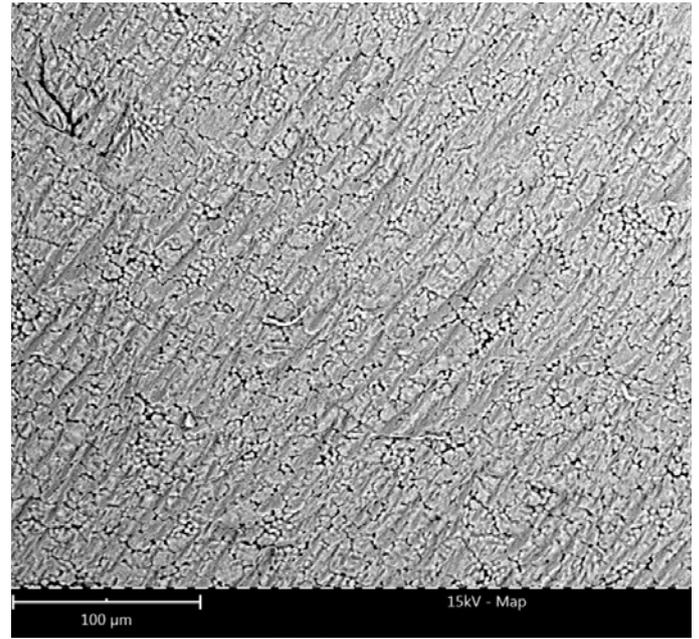
Abbildung rechts: Substratoberfläche im Bereich der Delamination – erkennbar ist die rissige und ungestrahlte Gusshaut.

Die Gegenseite, also die Substratoberfläche im Bereich der Delamination, wies zwar ebenfalls die Elemente Magnesium, Aluminium, Zirkon und Sauerstoff auf, jedoch in geringeren und schwankenden Konzentrationen im Vergleich zur Beschichtungsunterseite. Zusätzlich wurden Spuren von Phosphor und Fluor detektiert, die ebenfalls der Passivierung beziehungsweise der Beize entstammten.

Folglich lag in diesem Fall der Verdacht nahe, dass die Gusshaut nicht ausreichend entfernt worden war. Häufig wird die Gusshaut bei Magnesium- und auch Aluminiumbauteilen durch Beizen entfernt. Hier gilt es jedoch zu beachten, dass Magnesium eben nicht mit Aluminium gleichgesetzt werden kann. Der Beizabtrag bei Magnesium muss typischerweise höher liegen als beim Aluminium.

Die alkalische Entfettung vor der Beize kann die Schichtdicke der Magnesiumhydroxidschicht sogar zusätzlich erhöhen. Führt man hier mit gleichen Parametern wie beim Aluminium, so ist der Beizabtrag zu gering. Dadurch verbleiben gegebenenfalls auch Fremdstoffe wie zum Beispiel Trennmittel an der Oberfläche. Da nun klar war, dass die Gusshaut nicht ausreichend entfernt worden war, stellte sich die Frage, warum nur die Vorderseite der Bauteile betroffen war. Als weiteres Abtragsverfahren können Magnesiumdruckgussbauteile auch gestrahlt oder geschliffen werden. In diesem Fall wurden die Teile vor der nasschemischen Vorbehandlung gestrahlt. Ein direkter Vergleich der Substratoberfläche der Vorderseite und der entlackten Rückseite der Bauteile per REM machte klar, dass auf der Vorderseite deutlich schlechter oder partiell gar nicht gestrahlt worden war (s. Abb.1 und 2). Hier reichte der Beizabtrag allein nicht aus. Auf der Rückseite hingegen hatte der Strahlprozess gute Vorarbeit geleistet, so dass der Beizabtrag ausreichte, um die Gusshaut vollständig zu entfernen. ●
