# Vorbehandlungsfehler: Ursache Nummer eins

Wie man Delamination bei eloxierten Aluminiumprofilen wirksam vorbeugen kann

### Fehlerbild des Monats

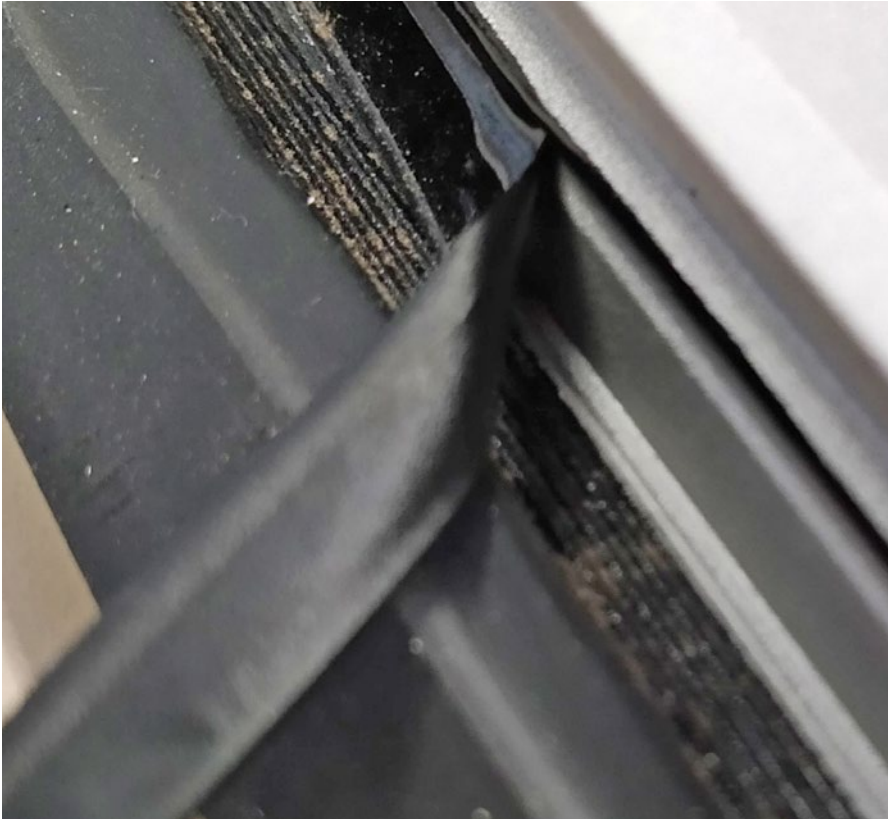
Abb. 1: Wenn ein Aluminiumprofil Haftfestigkeitsverluste aufweist, kommen zahlreiche Ursachen in Frage. Diesen muss systematisch in mehreren Schritten auf den Grund gegangen werden.

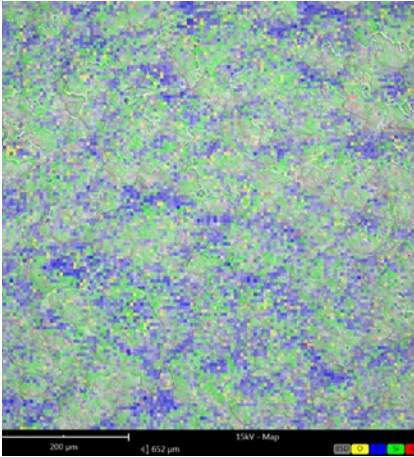
Abb. 2: Das EDX-Mapping mit 15kV-Beschleunigungsspannung zeigte, dass sich auch Substratbestandteile gelöst hatten.

(Aluminium bzw. Aluminiumoxid (Eloxalschicht)) von der Substratoberfläche gelöst hatten, wurde ein EDX-Mapping mit 15 kV Beschleunigungsspannung (Abb. 2) und ein EDX-Mapping bei 10 kV (Abb. 3) durchgeführt. Ein Mapping wird durchgeführt um einen größeren Bereich einer Probe zu untersuchen und dabei auszuschließen, dass sich das Ergebnis nicht nur auf einen punktuellen Bereich beschränkt.

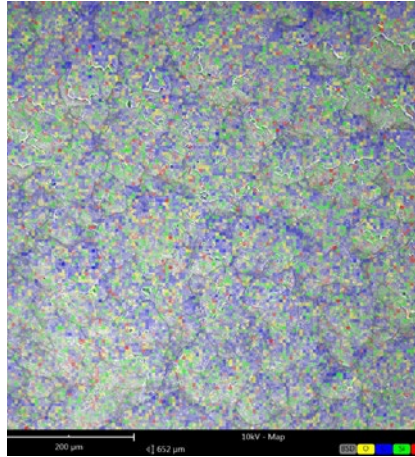
Abb. 3: Beim EDX-Mapping mit 10kV konnte deutlich mehr Aluminium detektiert werden als bei 15kV Beschleunigungsspannung.

Die Informationstiefe bei 15 kV Beschleunigungsspannung liegt bei 2-3 µm, je nach untersuchtem Material. Bei 10 kV Beschleunigungsspannung ist die Messtiefe geringer, so dass eine sehr dünne Materialschicht an der Beschichtungsunterseite deutlicher detektierbar wird. Tatsächlich konnte bei 10 kV deutlich mehr Aluminium detektiert werden als bei 15 kV Beschleunigungsspannung. Daraus ließ sich schließen, dass wahrscheinlich eine nur wenige hundert Nanometer dicke Aluminiumoxidschicht delaminiert war. Das Haftfestigkeitsproblem war somit weder auf den Aktivator noch auf den Primer zurückzuführen, da der Bruch bereits in der Eloxalschicht aufgetreten war. Die Ursache dafür konnte nicht eindeutig festgestellt werden. Allerdings zeigten Versuche, dass der Aktivator in Verbindung mit Feuchtigkeit stark alkalisch wird.

Um eine Eloxalschicht anzulösen, beziehungsweise nachträglich wieder zu entfernen, wird typischerweise mit alkalischen Lösungen gebeizt. Der Aktivator war somit nicht für die Vorbehandlung von Eloxalschichten geeignet, da bereits eine hohe Luftfeuchtigkeit dazu führen konnte, dass sich die Eloxalschicht oberflächlich auflöst. ●
