## Der Einfluss von Corona auf die Fehlersuche

Bei einem Hersteller von Elektronikbauteilen kam es zu vermehrten Kundenreklamationen bei in Edelstahlhalterungen verklebten Schaltern. Während des Einsatzes lösten sich die Schalter aus ihrer Verklebung und zeigten Rissbildung.

### Fehlerbild des Monats

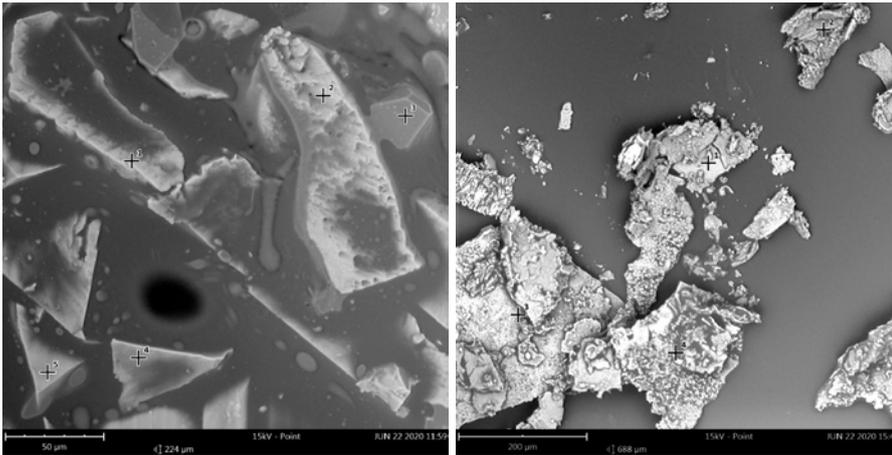
Abb. links: REM/EDX-Analyse der transparenten, klebrigen Rückstände, Nachweis von Chlor und Natrium; Abb. rechts: REM/EDX-Analyse der bräunlichen Rückstände, Nachweis von Chlor, Natrium, Eisen und Chrom.

(EDX) analysiert. Das REM-Bild zeigte kristalline Partikel eingebettet in einer stark kohlenstoffhaltigen Substanz (organisch). Die kohlenstoffhaltige Substanz konnte dem mittels IR-Spektroskopie nachgewiesenen Klebstoff zugeordnet werden. Die EDX-Analyse zeigte, dass die kristallinen Partikel ausschließlich aus Natrium und Chlor bestanden (Abb. links).

Die REM/EDX-Analyse der bräunlichen Rückstände zeigte neben den Elementen Natrium und Chlor auch die Elemente Sauerstoff, Eisen und Chrom (Abb. rechts). Hierbei handelt es sich um Korrosionsprodukte der Edelstahlhalterungen. Der Nachweis von Natrium und Chlor und die Tatsache, dass Edelstahl nur bei Kontakt mit aggressiven Medien korrodiert, brachte die DFO auf die Idee, dass es sich bei dem Medium um Natriumhypochlorit handeln könnte. Natriumhypochlorit passt chemisch zum Befund, führt bei Edelstahl zu Korrosion, kann potentiell Klebstoffe anlösen und zu Versprödung von Kunststoff führen. Um den Verdacht auf Natriumhypochlorid zu bestätigen – Natriumhypochlorit-Lösung ist

Die Zuordnung ergab einen pH-Wert von über 10, also im alkalischen Bereich. Der Verdacht auf Natriumhypochlorit konnte somit weiter bestätigt werden. Infolge der Untersuchungsergebnisse wurde die Ursache für die Reklamation schnell gefunden. Aufgrund der Corona-Pandemie wurden die Schalter vermehrt mit Desinfektionsmittel gereinigt. Getreu dem Motto „Viel hilft viel“. Leider kam es durch die vermehrte Anwendung des Desinfektionsmittels zum Anlösen des Klebstoffes, zur Versprödung des Kunststoffes, zur Korrosion des Edelstahls und zum Ablösen der Kunststoffschalter aus den Edelstahlhalterungen. Hygiene steht in Zeiten wie diesen mehr im Fokus, aber

auch wenn die Anwendung von Desinfektionsmitteln notwendig ist, muss die Beständigkeit der Flächen berücksichtigt werden und sollte mit dem Hersteller der Bauteile abgesprochen werden. ●
