Vorbehandlung unterschätzt

Haftfestigkeitsprobleme gehören zu den häufigsten Fehlern im Bereich der Beschichtung. Die Gründe sind vielfältig. In den meisten Fällen wird der Vorbehandlung vor dem Aufbringen der Beschichtung zu wenig Aufmerksamkeit geschenkt.

Fehlerbild des Monats

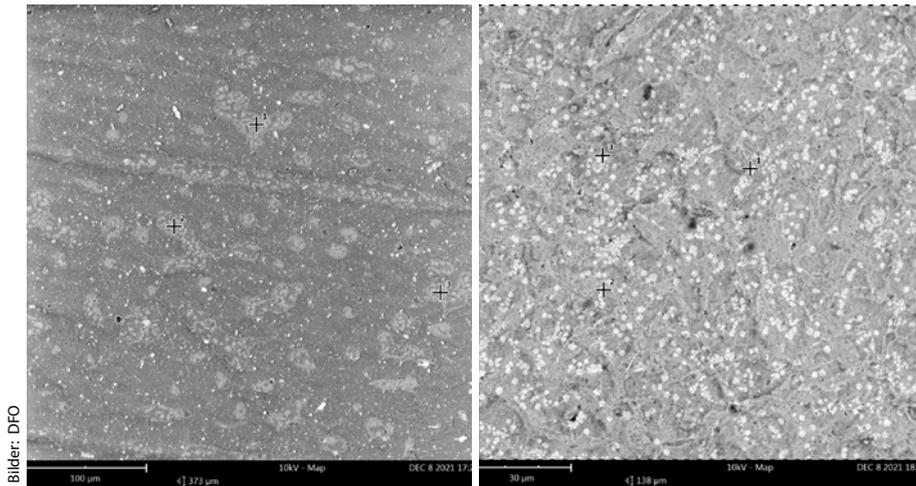
Abb. 1 (links). REM-Aufnahme der Unterseite der abgeplatzten Beschichtung. Bei den hellen Bereichen handelt es sich um eine Mischung aus Aluminiumoxid und Aluminiumhydroxid.1

Abb. 2 (rechts) zeigt die schlecht vorbehandelte Substratoberfläche. Bei den hellen Punkten handelt es sich um eine Mischung unterschiedlicher Legierungsbestandteile, die sich beim Gussprozess an der Oberfläche anreichern.

auf der Oberfläche, wird sich die Beschichtung irgendwann lösen, da die aufgetragene Lackschicht Wasser- bzw. Feuchtigkeitsdurchlässig ist und sich die darunterliegenden Bestandteile auflösen.

dem Rasterelektronen-Mikroskop (REM) untersucht. Dabei stellte sicher heraus, dass an der Unterseite der abgeplatzten Beschichtung große Mengen Aluminium in Form von Aluminiumoxid vorhanden sind. Die Substratoberfläche zeigte eine ungleichmäßige Verteilung von unterschiedlichen Legierungsbestandteilen der Aluminiumlegierung. Dies deutet auf eine unzureichende Vorbehandlung der Bauteile vor dem Aufbringen der Beschichtung hin.

Das Bild oben links (Abbildung 1) zeigt die REM-Aufnahme der Unterseite der abgeplatzten Beschichtung. Bei den hellen Bereichen handelt es sich um eine Mischung aus Aluminiumoxid und Aluminiumhydroxid. Das Bild oben rechts (Abbildung 2) zeigt die schlecht vorbehandelte Substratoberfläche. Bei den hellen Punkten handelt es sich um eine Mischung unterschiedlicher Legierungsbestandteile, die sich bei dem Gussprozess an der Oberfläche des Bauteiles angereichert haben.

Die sogenannte Deformationsschicht muss zum Erreichen einer guten Haftfestigkeit vor dem Aufbringen der Beschichtung durch einen geeigneten Strahl- oder Beizprozess entfernt werden. Warum ist dies so wichtig? Diese Schicht ist wasserlöslich. Bleibt diese

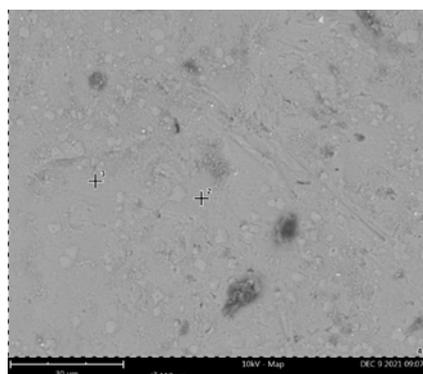
Zur Absicherung der Ergebnisse wurde ein Bauteil ohne Haftfestigkeitsproblem, welches korrekt vorbehandelt worden war, mit N-Methyl-2-pyrrolidon (NMP) entlackt, um die Substratoberfläche sichtbar zu machen. Mit NMP gelingt dieser Prozess bei einer Temperatur von circa 40 bis 50 Grad Celsius innerhalb von wenigen Stunden. Danach wurden REM-Aufnahmen der Substratoberfläche erstellt. Das nachfolgende REM-Bild zeigt die Substratoberfläche.

In Abb. 3 ist sehr deutlich die gleichmäßigere Substratoberfläche zu erkennen. Diese Substratoberfläche wurde vor dem Aufbringen der Beschichtung mit einem Beizprozess vorbehandelt.

Abb. 3: Bei der mit Beizprozess vorbehandelten Substratoberfläche ist die gleichmäßigere Substratoberfläche deutlich zu erkennen.
