# Nicht bestanden wegen Mangel bei Entfettung

Bei einer inhomogenen Zinkphosphatschicht schützt auch die KTL-Beschichtung nicht vor Korrosion

### Fehlerbild des Monats

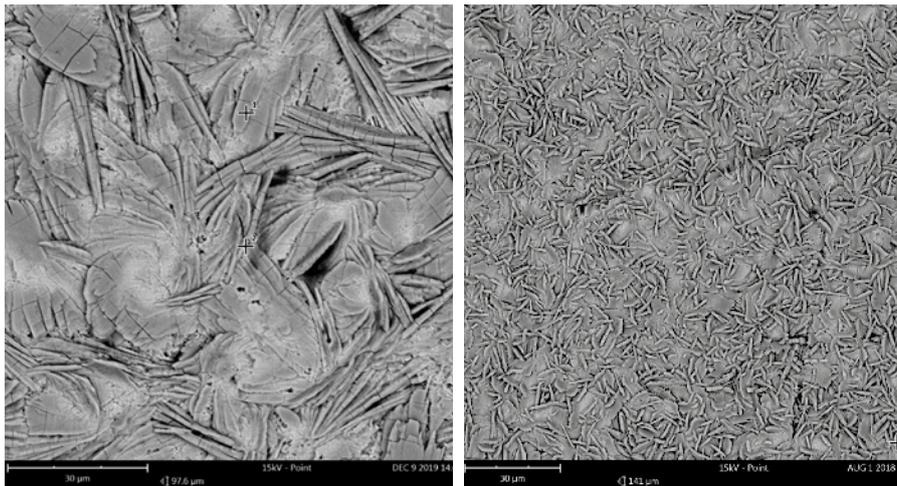
Abb. 1 (links): Nicht homogen ausgebildete Zinkphosphatschicht – die helleren Bereiche sind auf freiliegenden Stahl zurückzuführen.

Abb. 2 (rechts): Homogen ausgebildete und intakte Zinkphosphatschicht.

Im weiteren Verlauf wurde die KTL-Beschichtung der Teilstücke entfernt, um die Substratoberfläche zu untersuchen. Bereits die REM-Aufnahme zeigte eine nicht homogen ausgebildete Zinkphosphat-Schicht (Abb. 1). Auch die Punktmessungen und das Mapping über den gesamten Probenbereich zeigten die inhomogene Ausbildung der Zinkphosphatschicht. Teilweise konnten auf dem selben Bauteil lokale große Unterschiede in der Homogenität und Kristallgröße der Zinkphosphatschicht festgestellt werden. Stellenweise war die

Schichtdicke zu gering und schützte das Stahlsubstrat nicht vor Korrosion. Das Stahlsubstrat war in diesen Bereichen nur durch die KTL-Beschichtung vor Korrosion geschützt. Da eine KTL-Beschichtung nicht porenfrei ist, dringt durch diese Poren die Natriumchloridlösung ein und es kommt zur Bildung von Korrosionsprodukten, die zu einer Volumenvergrößerung unterhalb der Beschichtung und somit zu Blasenbildung führen. Im Bereich des eingebrachten Ritzes kam es zu Enthftung der Beschichtung und durch das somit freigelegte Stahlsubstrat zu starker Rostbildung.

Bei einer gleichmäßig ausgebildeten Zinkphosphatschicht sollten die Kristalle gleichförmig und gleichmäßig auf der Substratoberfläche verteilt sein (Abb. 2). Nur korrekt eingestellte Reaktionsbedingungen während der Zinkphosphatierung und eine ausreichend saubere Substratoberfläche führen zu optimaler Ausbildung der Zinkphosphatschicht.

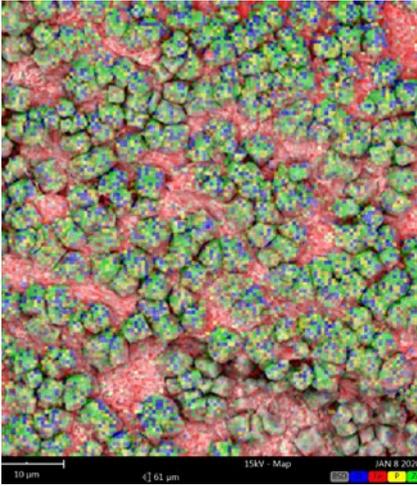
Abb. 3: Das EDX-Mapping zeigt eine nicht homogen ausgebildete Zinkphosphat-Schicht, die roten Bereiche sind unbeschichteter Stahl.

einem unzureichenden Entfettungsprozess liegen. Ein Indiz für eine unzureichende Entfettung ist häufig eine scheinbar unsystematische Ausbildung der Zinkphosphatschicht. Hier kommt es zum Beispiel auf dem selben Bauteil lokal zu sehr unterschiedlich gut ausgeprägten Zinkphosphatschichten.

die Entfettung der Bauteile nicht ausreichend, so dass die Aktivierung nicht in ausreichendem Maße stattfinden konnte – völlig unabhängig von der Zinkphosphatierungschemie.

Somit hätte einiges an Zeit- als auch Geld eingespart werden können, hätte man die Vorbehandlung von Anfang an in die Überlegungen zur Problemlösung mit einbezogen. ●
