Pulverbeschichtungen richtig aushärten

Abgeplatzte Beschichtungen sind nicht immer auf unzureichende Vorbehandlung zurückzuführen

Fehlerbild des Monats

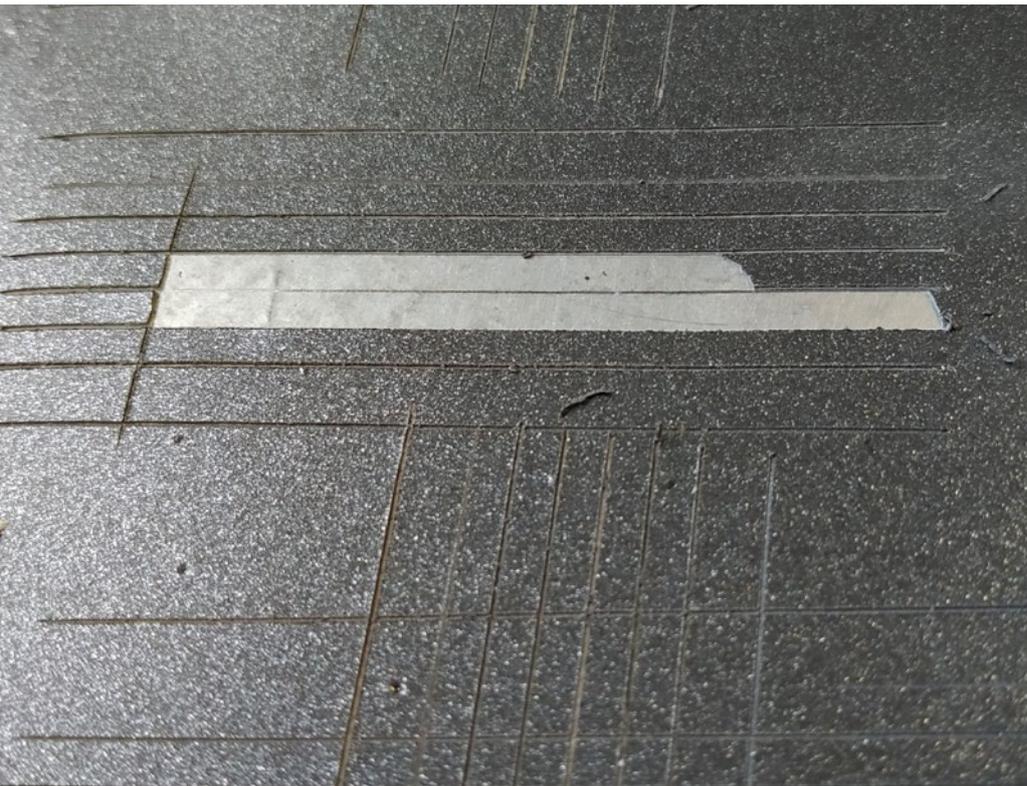
Abb. 1 zeigt die abgeplatzte Beschichtung auf einem sachgemäß vorbehandelten Substrat. Ob Untervernetzung zur Delamination geführt hat, lässt sich mit einer Reihe von Tests zuverlässig feststellen.

Bei pulverbeschichteten Bauteilen aus der Baumaschinenindustrie kommt es zum großflächigen Abplatzen der Beschichtung nach einem Kondenswasser-Konstantklima-Test. Dabei wird das Bauteil 240 Stunden bei 40 Grad Celsius und 100 Prozent Luftfeuchtigkeit gelagert. Auf die Vorbehandlung hatte man jedoch geachtet.

Bei der vorliegenden Probe konnte mit allen Verfahren eine Untervernetzung der Beschichtung bestätigt werden. Untervernetzung von Pulverbeschichtungen wird in vielen Fällen dadurch verursacht, dass man die Aushärtungsbedingungen nicht ausreichend genau einhält. Auf den technischen Datenblättern von Pulverlacken findet man Angaben wie: „Aushärtung 10 Min. bei 180 °C“. Was dabei häufig vergessen wird ist, dass damit gemeint ist, dass die Objekttemperatur zehn Minuten lang bei 180 Grad Celsius liegen muss. Insbesondere bei sehr massiven, schweren Bauteilen vergeht aber allein bis zur Erreichung der geforderten Temperatur schon deutlich mehr Zeit als im Datenblatt für die eigentliche Aushärtung angegeben ist – Aufheizzeiten von 45 bis 60 Minuten sind durchaus keine Seltenheit.

Dementsprechend lassen sich Schadensbilder wie das vorliegende durch die

regelmäßige Aufnahme von Ofenkurven vermeiden. Dazu wird ein Musterwarenräger mit Bauteilen unterschiedlicher Wanddicken bestückt. Diese Bauteile sollten dem typischen Teilespektrum des Beschichtungsbetriebes entsprechen. An den einzelnen Bauteilen werden Temperaturmessfühler angebracht. Zusätzlich werden noch mindestens zwei Temperaturfühler zur Messung der Umlufttemperatur angeschlossen – oben und unten auf dem Warenräger, um mögliche Temperaturabweichungen über den Ofenquerschnitt festzustellen.

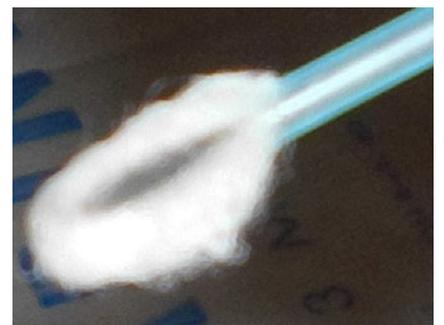
Beim Lösemitteltest wiederum reibt man mit einem lösemittelgetränktem Tuch oder Wattestäbchen (siehe Abbildung 3) über die Beschichtung: Bei einer unzureichenden Aushärtung kann es zum Anlösen der Beschichtung kommen. Früher verwendete man für diese Prüfung Methyl-Ethyl-Keton (MEK). Daher stammt der oft gebrauchte Begriff MEK-Test. Alternativ kann man als „schwächeres“ Lösemittel auch Isopropanol verwenden. Dieser Test weist jedoch verschiedene Einschränkungen auf. So sind einige Pulverlacke auch im vollständig ausgehärteten Zustand nicht beständig gegenüber der Einwirkung von MEK; bei anderen wiederum ist der Test nicht eindeutig. Daher ist er nur für Beschichtungen geeignet, von denen man weiß, dass sie im ausgehärteten Zustand durch MEK oder Isopropanol nicht angelöst werden können.

Abb. 3: Negativer Lösemitteltest.

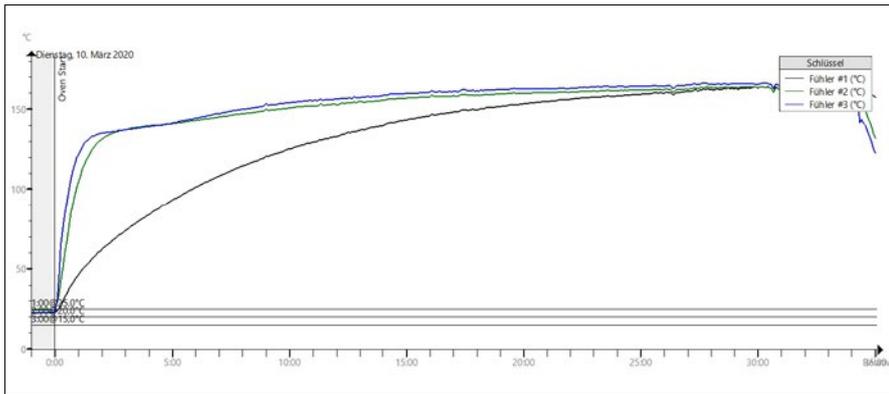
Abb. 2: Die Ofenkurve zeigt, dass die nötige Temperatur erst nach 25 Minuten erreicht wird.

Die untere Kurve in Abbildung 2 zeigt beispielhaft die Aufheizung eines schweren Bauteils. Bei den beiden oberen Kurven handelt es sich um Messungen der Umluft an zwei Stellen im Ofen. Hier ist deutlich zu erkennen, wie lange die Aufheizung auf die bei diesem Lack notwendige Objekttemperatur von 150 Grad Celsius dauert: ganze 25 Minuten! Die Messungen werden mit dem identischen Versuchsaufbau dann regelmäßig, zum Beispiel alle vier Wochen, durchgeführt, um mögliche Abweichungen festzustellen. Im Idealfall wird der Musterwarenräger nicht demontiert. Ist dies unumgänglich, erstellt man ein Foto des Versuchsaufbaus als Vorlage für die Belegung des Warenräges bei künftigen Messungen.

Bei der Aufnahme der Ofenkurve ist weiterhin zu beachten, dass diese immer bei einem gefüllten Ofen aufgenommen werden muss. Andernfalls wird das Ergebnis deutlich verfälscht.
