Gefährliche Anziehungskraft

Wenn metallische Einschlüsse auf KTL-beschichteten Stahlbauteilen auftreten, stimmt unter Umständen etwas mit der Vorbehandlung nicht – dabei wird mitunter die Magnetisierung übersehen.

Fehlerbild des Monats

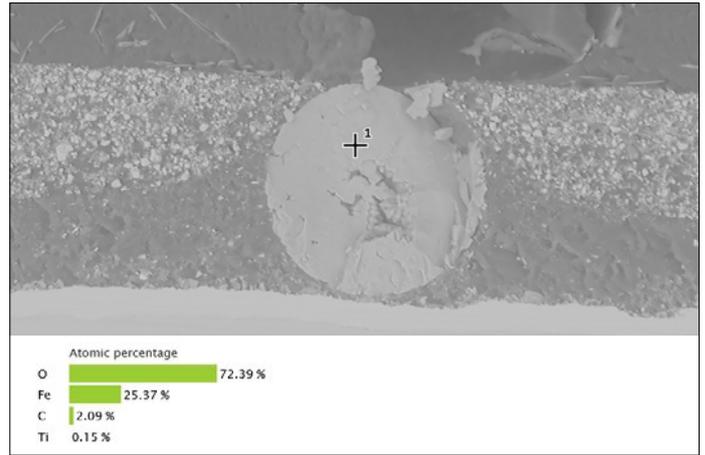
Abb. 2 zeigt das REM-Bild einer Schweißperle, die im Schweißprozess magnetisiert wurde.

Bei dem zweiten Fall wurden Schweißperlen auf einer glatten Bauteilfläche gefunden. Das Bauteil hatte jedoch überhaupt keine Schweißstellen. Bei einer Überprüfung des magnetischen Verhaltens des Bauteils wurden daher auch keinerlei magnetische Bereiche gefunden. Da das Bauteil kein magnetisches Verhalten zeigte, konnte es die Schweißperlen nicht magnetisch angezogen haben. Abbildung 2 zeigt das REM-Bild einer solchen Schweißperle. Diese liegt direkt auf dem Metallsubstrat, demnach muss sie während des Vorbehandlungsprozesses auf die Bauteiloberfläche gelangt sein. Die EDX-Messung bestätigt, dass es sich hierbei tatsächlich um eine Schweißperle handelt.

Die Ursache war hier auch recht einfach und logisch nachzuvollziehen. In diesem Fall waren die Schweißperlen durch den Schweißprozess magnetisch geworden. Dies führte dann letztendlich zu einer Ablagerung auf der Stahloberfläche. Dieses Problem lässt sich nicht durch Entmagnetisieren lösen, da dann alle Partikel entmagnetisiert werden müssten.

Hier hilft nur, die Prozessbäder mit geeigneten Magnetabscheidern auszustatten, um die Eisenpartikel aus dem Prozess zu entfernen. ●
