## Heiß diskutiert und umgerüstet

Wenn die Verklebung von pulverbeschichteten Bauteilen nicht hält, kann dahinter neben einer Überbrennung des Pulverlacks auch eine zu hohe Konzentration an Stickoxiden im Innern des Ofens stecken.

### Fehlerbild des Monats

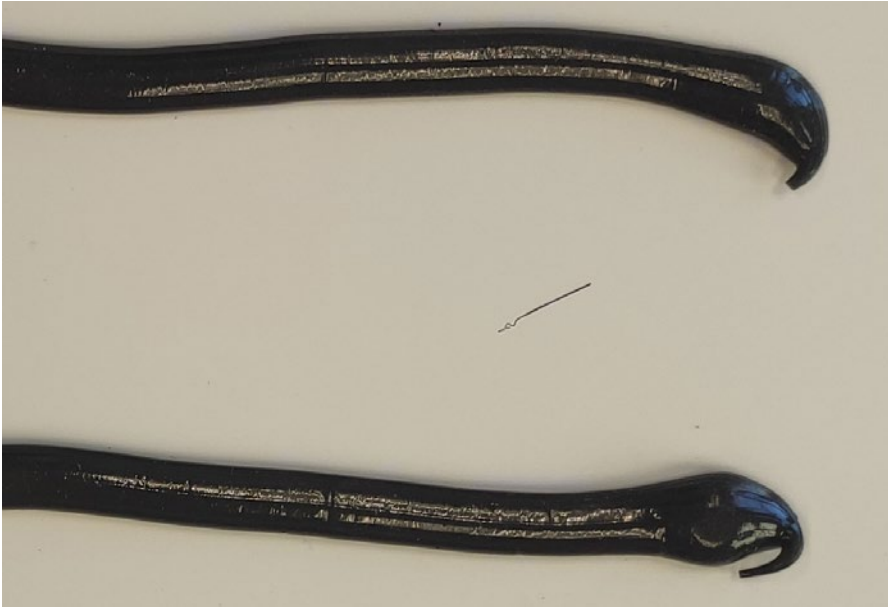
Für die Verklebung von beschichteten Bauteilen werden zum Beispiel 2K-Klebstoffe eingesetzt. Im vorliegenden Fall kam es dabei zu einem Ablösen der Kleberauppen (siehe Abbildung) – Ursache unbekannt. Der Beschichter verfügt über zwei Beschichtungsanlagen, wobei das Fehlerbild nur bei der Beschichtung in einer Anlage auftrat, dort jedoch reproduzierbar. Bei der Begutachtung der pulverbeschichteten Musterteile durch die DFO fiel schnell auf, dass sich die beiden weißen Beschichtungen visuell unterschieden, obwohl der Lack aus derselben Charge stammte. Die Bleche mit dem Verklebungsproblem hatten einen leichten, mit bloßem Auge erkennbaren Gelbstich.

Im vorliegenden Fall konnte das Überbrennen als Fehlerursache ausgeschlossen werden, da an den Aushärtungsbedingungen nichts zu bemängeln war. Anders fiel das Recherche-Ergebnis hinsichtlich der Gasofenstabilität aus: Ein Telefonat mit dem Pulverlackhersteller ergab, dass der verwendete Pulverlack nicht mit den Additiven, sogenannten Antioxidantien, zur Erzielung einer Gasofenstabilität ausgerüstet war. Nun musste nur noch geklärt werden, ob die Öfen direkt oder indirekt beheizt waren. Weiterhin musste geklärt werden, sofern es

Die Delamination der Verklebung an den pulverbeschichteten Bauteilen ging einher mit einer deutlich sichtbaren Vergilbung der weißen Beschichtung.

sich um einen direkt beheizten Ofen handelte, wie hoch die Konzentration an besagten Stickoxiden im Ofen war. Diese Fragen waren schnell beantwortet. Die Pulverbeschichtungsanlage, bei der das Fehlerbild nicht auftrat, hatte einen indirekt beheizten Ofen. Dabei wird die Heißluft nicht direkt, sondern über einen Wärmetauscher in den Ofen geleitet. Die Luft ist dann nahezu frei von Stickoxiden. Da durch den Wärmetauscher ein Energieverlust entsteht, wird meistens ein direkt beheizter Ofen bevorzugt. Der Ofen der anderen, nicht fehlerfrei arbeitenden Anlage, wurde hingegen direkt beheizt.

Die Messungen der Stickoxidkonzentrationen in den beiden Öfen erfolgten durch einen Schornsteinfeger. Dieser stellte fest, dass die Stickoxidkonzentration im indirekt beheizten Ofen bei 10 ppm lag – ppm ist eine Konzentrationsbezeichnung und steht für parts per million, das entspricht 0,001 Prozent. Im direkt beheizten Ofen betrug der Wert 40 ppm. Es entbrannte eine Diskussion darüber, ob 40 ppm nun viel oder wenig ist. Da sich die Bauteile über eine längere Zeit von zum Beispiel 30 bis 40 Minuten in dieser Umgebung befinden, kann man die Konzentration nicht als absolute Größe betrachten. Man muss somit auch die Kontaktzeit be-

rücksichtigen. Zur Klärung wurde der Ofen zum indirekt beheizten Ofen umgerüstet. Bei einer erneuten Messung der Stickoxidkonzentration wurden dann auch nur 10 ppm gemessen. Seitdem Zeitpunkt gibt es bei den Verklebungen keine Probleme mehr. ●
