## Ungewollte Metallisierung

### Fehlerbild des Monats

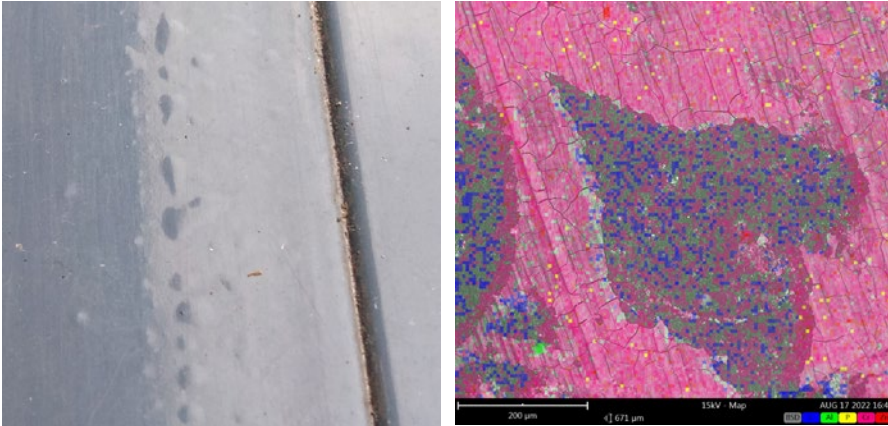
Die Abbildung links zeigt das Fehlerbild – Blasen bei pulverbeschichteten Bauteilen; die Abbildung rechts zeigt das EDX-Mapping der Unterseite der Beschichtung.

An der Unterseite der Beschichtung wurden neben den normalen Bestandteilen der Beschichtung und Rückständen der Konversionsschicht (Chromphosphat = Cr, P, O) auch Zink (Zn) gefunden. Zink ist kein Bestandteil der Beschichtung oder der Konversionsschicht. Das Zink hat in diesem Fall eine „natürliche“ Quelle und ist letztendlich der Auslöser des Schadensbildes. Solche Fehlerbilder können auftreten, wenn in einem Vorbehandlungsprozess parallel verzinkte Substrate und Aluminiumsubstrate vorbehandelt werden. Durch den Entfettungsprozess werden gelöste

Zink-Ionen erzeugt. Zink ist in der elektrochemischen Spannungsreihe deutlich edler als Aluminium. Daher kann sich das Zink als elementares Zink auf der Aluminiumoberfläche abscheiden. Die Haftfestigkeit solcher unkontrolliert abgeschiedenen Schichten ist jedoch sehr schlecht. In der Folge führt dies unter der Einwirkung der auf der Beschichtung „liegenden“ Feuchtigkeit zu der gefundenen Blasenbildung.
