## Vetrauen ist gut, Kontrolle besser

### Fehlerbild des Monats

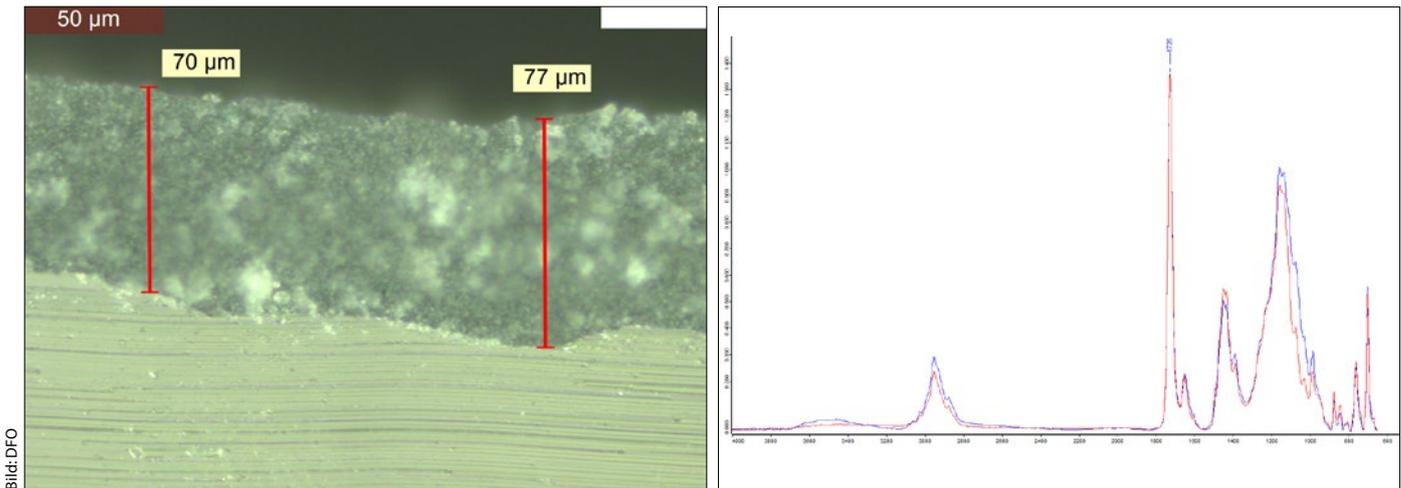
Abb.1: Lichtmikroskopische Aufnahme der Schichtdickenmessung;

Abb.2: Vergleich der Spektren der Ober- und Unterseite der Beschichtungsprobe.

Die Schichtdickenmessungen mittels Lichtmikroskopie ergaben eine Schichtdicke von 70 µm bis 77 µm (siehe Abbildung 1). Visuell war bei den lichtmikroskopischen Untersuchungen tatsächlich kein Zweischichtaufbau zu erkennen.

Aufgrund der Schichtdickenmessungen und der lichtmikroskopischen Untersuchungen kam die DFO zu dem Ergebnis, dass im vorliegenden Fall an den Profilen die Grundierung fehlte. Um dies analytisch zu bestätigen, wurden die Oberseiten und Unterseiten der Beschichtungsproben IR-spektroskopisch untersucht. Mittels Infrarotspektroskopie kann die organische Zusammensetzung von Beschichtungen bestimmt werden. Bei den vorliegenden Proben müssten sich die IR-Spektren der Ober- und Unterseiten unterscheiden, da sich die Beschichtungen – Grundierung und Decklack – in ihrer Basischemie unterscheiden. Die IR-spektroskopische Untersuchung zeigte für beide Seiten an allen Proben nahezu identische Spektren (siehe Abbildung 2). Durch den Vergleich der Spektren mit der Datenbank konnte ermittelt werden, dass ein Pulverlack auf Acrylatbasis verwendet wurde, der auch

dem Hersteller des verwendeten Lackes zugeordnet werden konnte. An der Beschichtungsunterseite konnte hingegen keine Grundierung auf Polyesterharzbasis nachgewiesen werden. Durch die fehlende Grundierung wird die Schutzdauer erheblich gemindert und es kann vorzeitig zu Korrosionserscheinungen an den Profilen kommen.
