## Das Wetter ist schuld!

### Fehlerbild des Monats

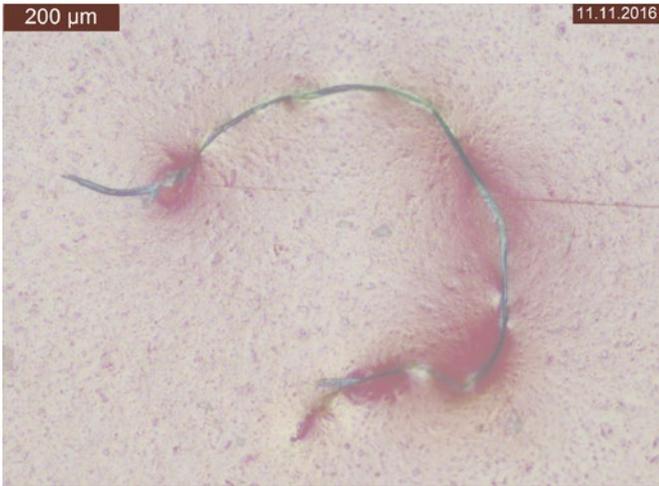
Abb. 1: Einschluss einer Faser in der Beschichtung.

kalten Außenluft sehr niedrig. Wird diese Luft erwärmt und in die Lackiererei eingeblasen, so gelangt man zu „gefährlich“ niedrigen Luftfeuchtigkeiten. Beheben lassen sich solche Effekte durch eine Befeuchtung der Luft in der Lackiererei. ●

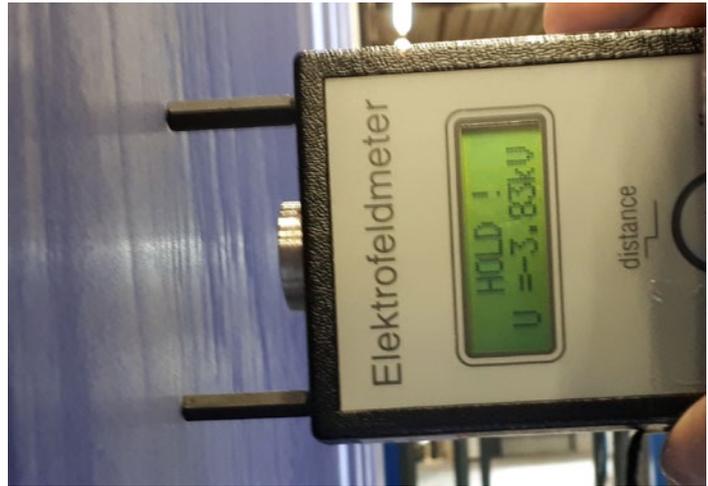
Abb. 2: Messung der elektrischen Feldstärke mit einem Elektrofeldmeter.

Außenseite der Pulverkabine, so kommt man schnell auf Werte von 20 – 40 KV (= 20.000 bis 40.000 V).
