## Die Dosis macht das Fehlerbild

Das Aufeinandertreffen galvanischer und organischer Schichten kann Fehlerbilder verursachen, deren Zuordnung nur gelingt, wenn Kenntnisse zu beiden Schichten herangezogen werden. An zwei Beispielen soll gezeigt werden, worauf es dabei ankommt.

### Fehlerbild des Monats

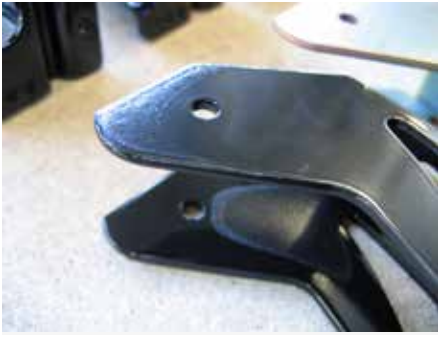
Abb. 1 (oben links): Pulverbeschichtetes Bauteil mit Oberflächenstörungen.

Bei dem ersten Beispiel wurden elektrolytisch verzinkte Bauteile pulverbeschichtet. Nach dem Aushärtungsprozess waren Teile der Beschichtung mit feinen Blasen bedeckt. Weder der Galvanikbetrieb noch der Beschichtungsbetrieb hatten hierfür eine Erklärung. Die DFO hatte jedoch eine erste Idee. Bei der Begutachtung der unlackierten Bauteile fielen schlierenförmige Erscheinungen auf der Bauteiloberfläche auf, die ähnlich aussahen wie das Fehlerbild.

Solche Oberflächenstörungen der Beschichtung haben ihre Ursache in mindestens zwei Quellen: Erstens, die Einlagerung von Wasserstoff bei der elektrolytischen Abscheidung der Verzinkung und Austritt beim Aushärtungsprozess, der dann zu Blasen führt. Dies würde jedoch nicht zu einer Verfärbung auf den rohen Bauteilen führen.

Bei der zweiten Ursache handelt es sich um sogenannte Glanzzusätze, die der Verzinkung zugesetzt werden, um ein optisch schönes Erscheinungsbild der Bauteile zu erzeugen. Bei diesen Zusätzen handelt es sich um organische Bestandteile, die unter Aushärtungsbedingungen aus der Verzinkung austreten. Dies allein konnte jedoch nicht die

Ursache sein, da sehr viele verzinkte Bauteile beschichtet wurden. Es musste daher noch nach einer weiteren Einflussgröße gesucht werden. Bei dieser handelte es sich um die Dosierung des Glanzzusatzes. Hier ist dem Mitarbeiter des Galvanikbetriebs ein Fehler unterlaufen und er hat eine zu große Menge des Glanzzusatzes zugesetzt. Diese großen Mengen haben letztendlich das Fehlerbild verursacht. „Gelöst“ wurde das Problem bei den noch nicht beschichteten Bauteilen durch Tempern der Bauteile im Pulvereinbrennofen.

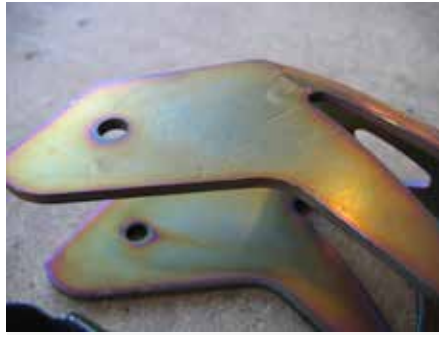
Abb. 2 (oben rechts): Unbeschichtetes Bauteil mit dem Fehlerbild entsprechenden schlierenförmigen Erscheinungen.

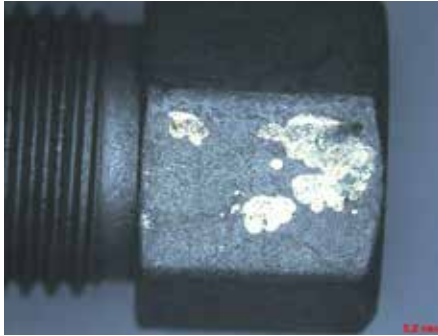
Abb. 3 (unten links): Abgeplatzte Beschichtung auf einer Schraube.

Beim zweiten Beispiel handelte es sich um verzinkte Schrauben, die im Anschluss zusätzlich eine Zinklamellenbeschichtung erhielten. Beim Festziehen der Schrauben platzte die Beschichtung ab. Auch in diesem Fall hatte keiner der beiden Beschichter eine Idee, was die Ursache sein könnte.

Beschichtung und dann die Oberfläche der Schraube im Bereich der Abplatzung untersucht. Das Ergebnis war erstaunlich. Auf beiden Flächen wurden vergleichbar große Mengen an Zink gefunden, jedoch keine Hinweise für eine Zinklamellenbeschichtung. Es sah ganz so aus, als wenn die Verzinkung in sich gebrochen wäre. „Das kann nicht sein“, war die Aussage des Verzinkers „Verzinkungen können nicht innerhalb der Schicht brechen.“

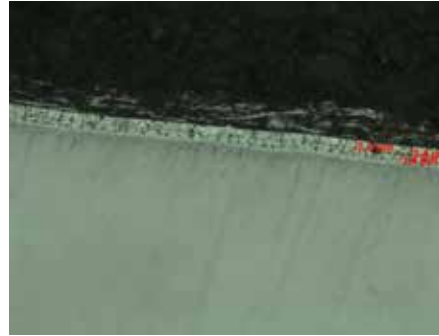
Abb. 4 (unten rechts): Querschnitt des Bauteils im Fehlerbereich – es wurden zweimal  $3,4\ \mu\text{m}$  Verzinkung aufgebracht.

Daraufhin wurde ein Querschnitt der Bauteilprobe angefertigt und begutachtet. Dabei fiel auf, dass innerhalb der Verzinkung etwa auf halber Höhe der Schichtdicke eine dünne Linie zu erkennen war, die wie eine Art Sollbruchstelle gewirkt hat. Die Ursache konnte somit eindeutig auf einen Fehler im Verzinkungsprozess zurückgeführt werden. ●
