Risiken und Nebenwirkungen

Die Pandemie führte zu vermehrtem Einsatz von Desinfektionsmitteln – zum Teil mit Folgeschäden

Fehlerbild des Monats

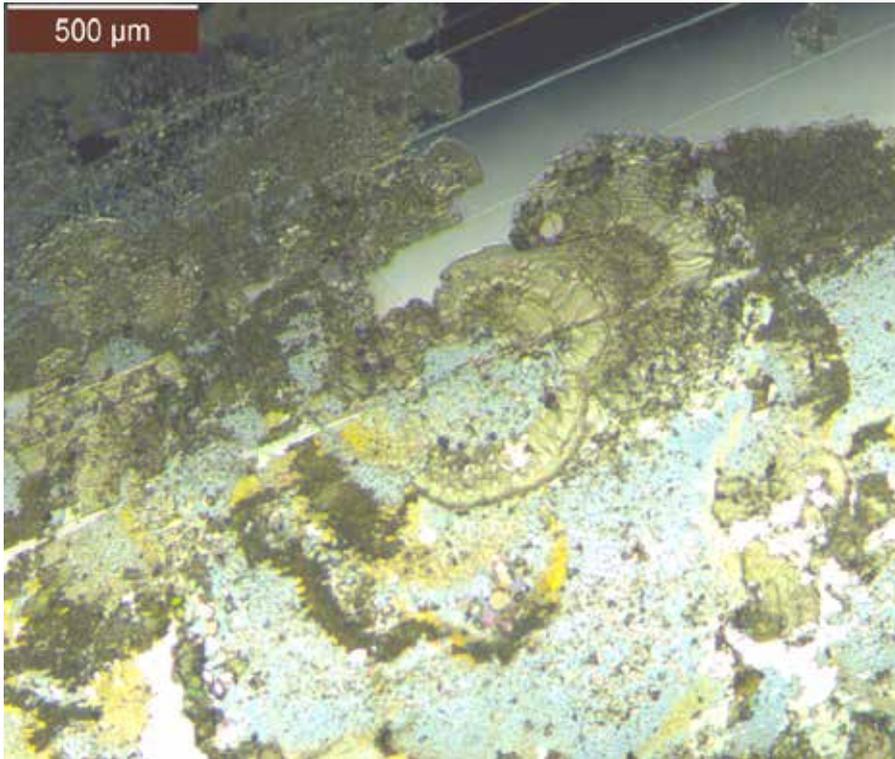
Bei galvanisch verchromten Stahlrohren kam es zu Fleckenbildung, die zeitversetzt auftrat und erst bei der Endmontage bemerkt wurde (siehe Abbildung 1). Bei der Ursachensuche wurde zunächst ein

Desinfektionsmittel verdächtigt, das nachweislich durch die Personen verwendet worden war, die mit den Stahlrohren in Kontakt kamen. Es wurde angenommen, dass dieses natriumhypochlorithaltig war, wodurch ein korrosiver Angriff auf die Verchromung stattgefunden habe.

Die DFO wurde schließlich damit beauftragt, diese Annahme analytisch zu überprüfen. Hierzu wurde ein Teilausschnitt eines betroffenen verchromten Stahlrohrs zur Verfügung gestellt. Per Lichtmikroskopie und Rasterelektronenmikroskopie (REM) waren die Flecken eindeutig als korrosive Schäden einzuordnen. Tatsächlich konnten mittels energiedispersiver Röntgenspektroskopie (EDX) neben den zu erwartenden Elementen Chrom (Cr) und Nickel (Ni) der galvanischen Verchromung (Nickelschicht plus Chromschicht) zusätzlich signifikante Mengen an Chlor (Cl) im Fehlerbereich detektiert werden (siehe Abbildung. 2). Chlor beziehungsweise chlorhaltige Verbindungen können in Kombination mit Feuchtigkeit verchromte Bauteile beschleunigt korrodieren lassen.

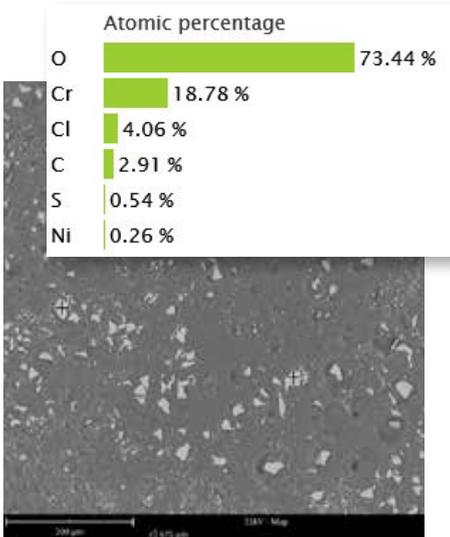
Was jedoch nicht zur Theorie des natriumhypochlorithaltigen Desinfektionsmittels als Fehlerursache passte, war das vollständige Fehlen von Natrium im Fehlerbereich. Daher vermutete die DFO eine andere Ursache. Nach einer Begutachtung des gesamten Herstellprozesses und auch der betroffenen Rohre vor Ort war gleich eine Auffälligkeit festzustellen: Die Fehlerbereiche waren bei allen Fehlerteilen an den exakt gleichen Stellen. Damit war es sehr unwahrscheinlich, dass das Fehlerbild durch zufällige Kontamination mit Desinfektionsmitteln durch manuelle Handhabung entstanden war. Stattdessen wurde das Augenmerk auf die Transportsicherungen der verchromten Rohre gelenkt. Zur Vermeidung von Verkratzungen waren in den Transporthalterungen weiche Einlagen aus „Gummi“ eingesetzt. Die Kontaktstellen

Abb. 2: Per REM-Bild und EDX-Analyse der Korrosionsrückstände wurde auch korrosionsförderndes Chlor (Cl) detektiert.

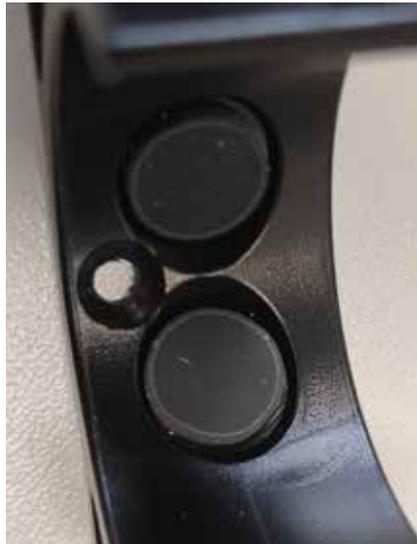
Abb. 3: Die Kontaktstellen der Kunststoffeinslagen mit den Rohren stimmten exakt mit den Fehlerbereichen überein.

dieser Kunststoffeinslagen mit den Rohren stimmten exakt mit den Fehlerbereichen überein (siehe Abbildung 3).

Zusätzlich wurde analytisch nachgewiesen, dass das verdächtige Desinfektionsmittel gar keine chlorhaltigen Verbindungen enthielt. Die Empfehlung der DFO war folglich, die verwendeten Kunststoffeinslagen durch weichmacherfreie Kunststoffeinslagen zu ersetzen, um das Fehlerbild zukünftig zu vermeiden. 🟡

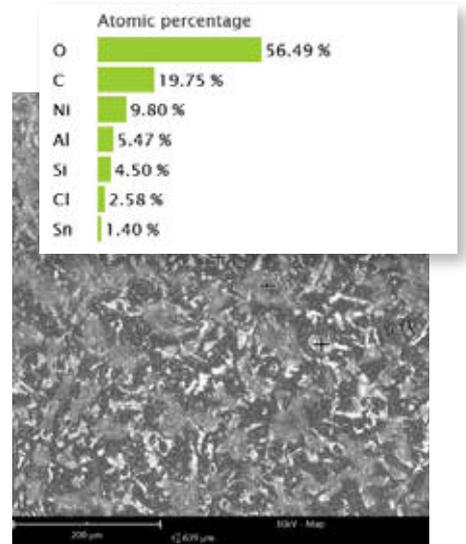
Abb. 4: Mittels REM- und EDX-Analyse der Kunststoffeinslagen wurden Cl-Verbindungen gefunden, die Salzsäure abspalten können.

Mittels Infrarotspektroskopie konnte der Kunststoff als Polyurethan identifiziert werden. Polyurethan ist keine chlorhaltige Verbindung, dennoch konnten mittels EDX neben den Elementen Kohlenstoff (C) und Sauerstoff (O) des Polyurethans, Silizium (Si) und Aluminium (Al) der im Kunststoff enthaltenen Füllstoffe und Zinn (Sn) eines zinnorganischen Katalysators (z.B. Dibutylzinn-dilaurat (DBTL)) auch Chlor (Cl) innerhalb dieser Kunststoffeinslagen

detektiert werden (siehe Abbildung 4). Der Grund dafür waren im Polyurethan enthaltene Chlorparaffine, also organische Chlorverbindungen, die als Weichmacher hinzugesetzt wurden. Organische Chlorverbindungen können geringe Mengen an Hydrogenchlorid – also Salzsäure – abspalten. Die Salzsäure greift das Chrom chemisch an, was zu den beobachteten korrosiven Schäden führt.
