## Was beim Strahlen schief gehen kann

#### David Hoffmann

Regelmäßig wird die DFO Service GmbH mit der Untersuchung von Schadensfällen beschichteter Bauteile beauftragt, bei denen das Strahlen maßgeblich zur Fehlerbildung beigetragen hat. Die folgenden Fallbeispiele sollen die möglichen Folgen mangelhafter beziehungsweise inadäquater Strahlprozesse aufzeigen.

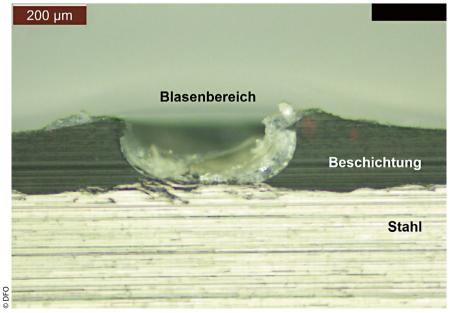
Im ersten Fallbeispiel kam es zu starker Blasenbildung auf gestrahlten und anschließend pulverbeschichteten Stahloberflächen. Da Blasenbildung ein eher untypisches Fehlerbild für Pulverbeschichtungen ist, war man zunächst ratlos, zumal Versuchslackierungen auf Testblechen mit ähnlichen Applikationsbedingungen zu keinen derartigen Auffälligkeiten führten. Die Untersuchungen im Labor der DFO zeigten bereits bei der lichtmikroskopischen Betrachtung des Querschnitts einer der Blasenbereiche, dass die Bauteile deutlich zu stark gestrahlt worden waren (Bild 1). Und zwar wurde das Bauteil mit zu hoher Strahlmittelgeschwindigkeit gestrahlt, wodurch es zu einem Auffalten des Substrats kam. Die in den Falten eingeschlossene Luft dehnte sich beim Einbrennprozess der Pulverbeschichtung aus und führte zur beobachteten Blasenbildung. Mit einer Reduzierung der Strahlmittelgeschwindigkeit und einer Anpassung der Strahlzeit können solche Fehlerbilder vermieden werden.

**Bild 1** > Lichtmikroskopische Ansicht (100-fache Vergrößerung) eines Blasenquerschnitts. Das Bauteil wurde mit zu hoher Strahlmittelgeschwindigkeit gestrahlt.

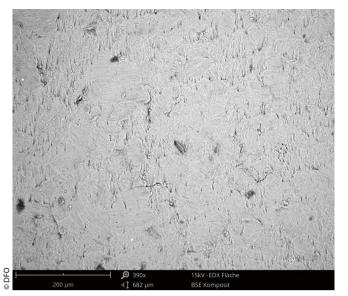
**Bild 5** > Rasterelektronenmikroskopische Aufnahme einer ausreichend gestrahlten Oberfläche eines Magnesiumdruckgussbauteils.

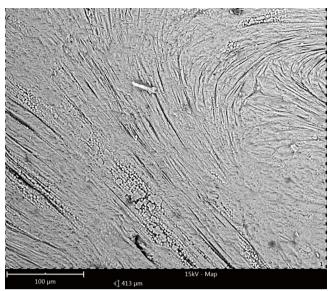
**Bild 6** > Rasterelektronenmikroskopische Aufnahme einer nicht ausreichend gestrahlten Oberfläche eines Magnesiumdruckgussbauteils – die Gusshaut ist noch deutlich erkennbar.

die Beschichtung mit einem einschichtigen Zweikomponentenlack. Nach dem Auftreten von Haftfestigkeitsstörungen, konnten an der Rückseite der delaminierten Beschichtung mittels EDX große Mengen an Magnesiumoxid, Magnesiumhydroxid und Aluminiumoxid detektiert werden. Dies sind typische Bestandteile der Gusshaut. Auf unbeschichteten laut Auftraggeber bereits gestrahlten Bauteilen konnten ebenfalls noch flächendeckend Rückstände der Gusshaut detektiert werden, obwohl diese eigentlich durch das

Strahlen hätten entfernt worden sein müssen (*Bilder 5 und 6*).

Der Beschichter hatte allerdings einen entscheidenden Fehler gemacht: Er hatte seinen Strahlprozess, den er regelmäßig bei Aluminiumdruckgussbauteilen in Betrieb hatte, nicht auf die Magnesiumdruckgussbauteile angepasst. Die Gusshaut von Magnesiumdruckgussbauteilen ist typischerweise aufwendiger zu entfernen und benötigt daher eine Anpassung des Strahloder Beizprozesses. Dies wurde nicht berücksichtigt und so verblieben Teile der

Gusshaut auf der Bauteiloberfläche, was zum Fehlerbild führte. //
