Überschläge bei elektrostatisch unterstützter Lackierung

Überschläge sind ein Problem bei der elektrostatisch unterstützten Lackierung und führen oft zu Fehlerstellen in der Lackschicht. Nicht immer liegt ein Applikationsfehler zugrunde. Es lohnt sich, auch die Vorbehandlung in die Betrachtung miteinzubeziehen.

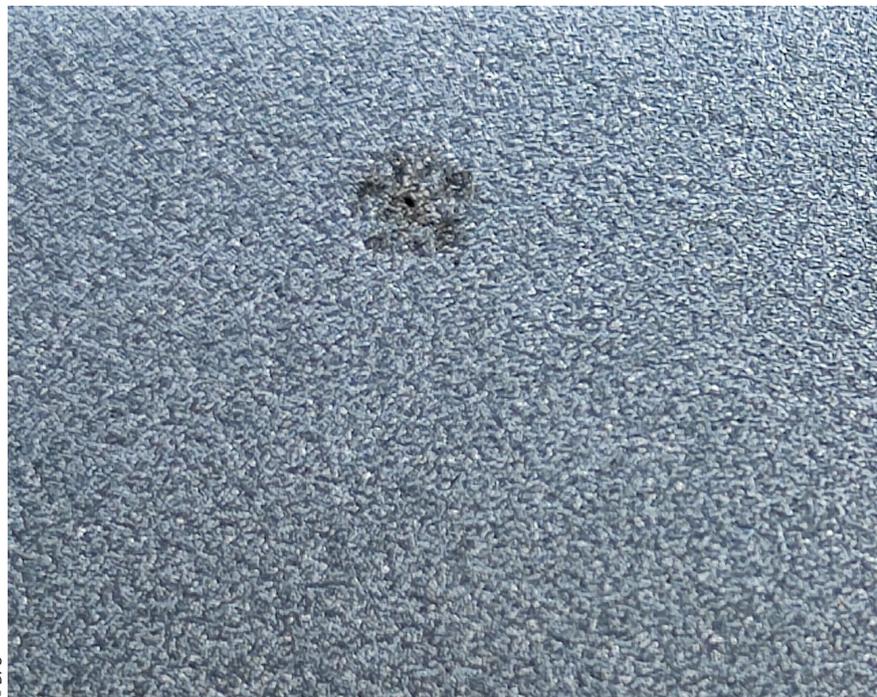
Im hier beschriebenen Fall, konnten bereits während der Applikation bei verschiedenen Bauteilen immer wieder Überschläge

(Bild 1) beobachtet werden. Die Mitarbeiter des Lackierbetriebs konnten die Überschläge auch durch veränderte Applikationsparameter nicht verhindern.

Bild 1 > Schadensfall nach Überschlag in einer Effektlackierung.

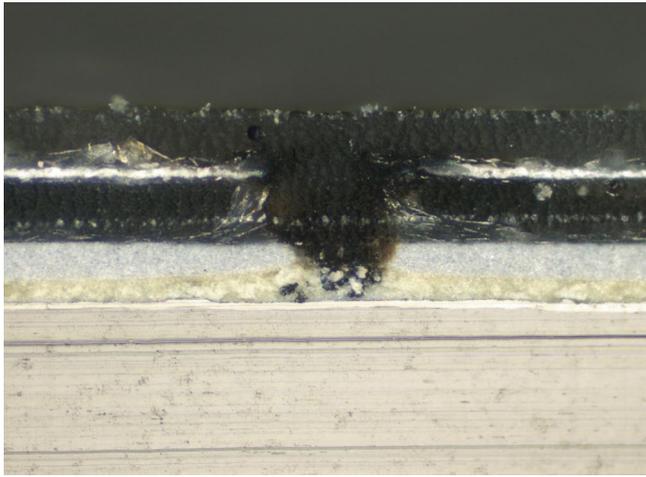
Zunächst wurden die Fehlerstellen vom Lackierbetrieb lichtmikroskopisch untersucht. Es konnten Vertiefungen mit einer bräunlichen Verfärbung beobachtet werden. Anschließend wurden mittels Mikrotom Querschnitte bis in die Fehlerzentren angefertigt. Die lichtmikroskopischen Aufnahmen der Querschnitte (Bild 2) zeigten Vertiefungen, die bis zum Substrat reichten. Die analytischen und präparativen Möglichkeiten des Lackierbetriebs endeten mit der lichtmikroskopischen Untersuchung der Querschnitte. So konnte die Fehlerursache nicht ausreichend aufgeklärt werden. Um die tatsächliche Ursache für die Fehlerstellen zu entlarven, wurde daher die DFO Service GmbH aus Neuss mit der Ursachenuntersuchung beauftragt.

Bild 2 > Lichtmikroskopische Aufnahme der Fehlerstelle im Querschnitt.

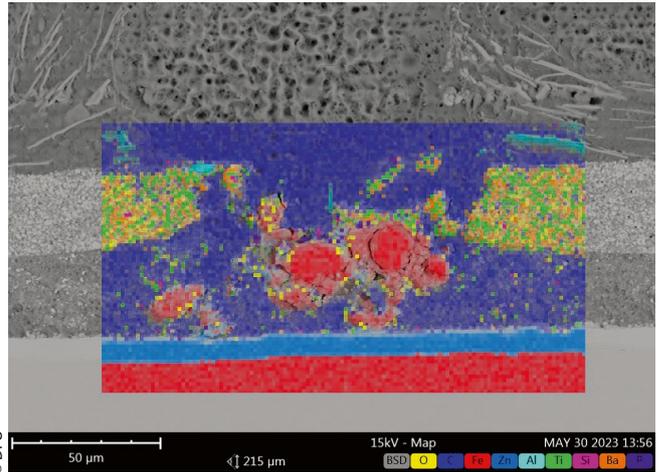
Bild 3 > EDX-Mapping der Fehlerstelle im Querschnitt.

lerbereiche ausgeführt (Bild 3). Diese EDX-Mappings machten sichtbar, was die Lichtmikroskopie nicht aufzuzeigen vermochte. In den Zentren der Fehlerstellen wurden Ansammlungen von Eisen nachgewiesen. Aufgrund der in vielen Fehlerstellen vorzufindenden rundlichen Form der Eisenpartikel, war davon auszugehen, dass sie auf Schweißperlen aus dem Schweißprozess zurückzuführen waren.

Die an der Fehlerstelle aus der Grundierung herausragenden Eisenpartikel führten zu einer erhöhten elektrischen Leitfähigkeit und wirkten dort wie eine Art Blitzableiter. So kam es zu Überschlüssen, die jedoch nicht das Fehlerbild verursachten, sondern durch die bereits vorhandenen

Fehlerstellen (Schweißperlen) verursacht wurden.

Die Ursache der Funkenschläge war somit nicht im Bereich der Applikationsparameter zu suchen, sondern im Bereich der Vorbereitung. Um Schweißperlen aus dem Prozess zu entfernen, sollten die Prozessbäder mit Magnetabscheidern ausgestattet werden, um eine Anreicherung zu verhindern. Allerdings sind Schweißperlen oft magnetisch und dadurch nur schwer vom Substrat durch eine Vorbereitung zu entfernen. Folglich sollte möglichst von vornherein vermieden werden, dass ma-

gnetische Schweißperlen auf die Bauteiloberflächen geraten. //
