Auswirkung von Vorbehandlungsfehlern auf den Korrosionsschutz

Vorbehandlungsfehler sind im Bereich der Lackiertechnik sehr „beliebt“. In der Folge kommt es häufig zu Korrosionsschäden. Der Beitrag geht anhand von Beispielen aus der Praxis auf die Ursachen und die Möglichkeiten zur Vermeidung solcher Fehlerbilder ein.

Ernst-Hermann Timmermann

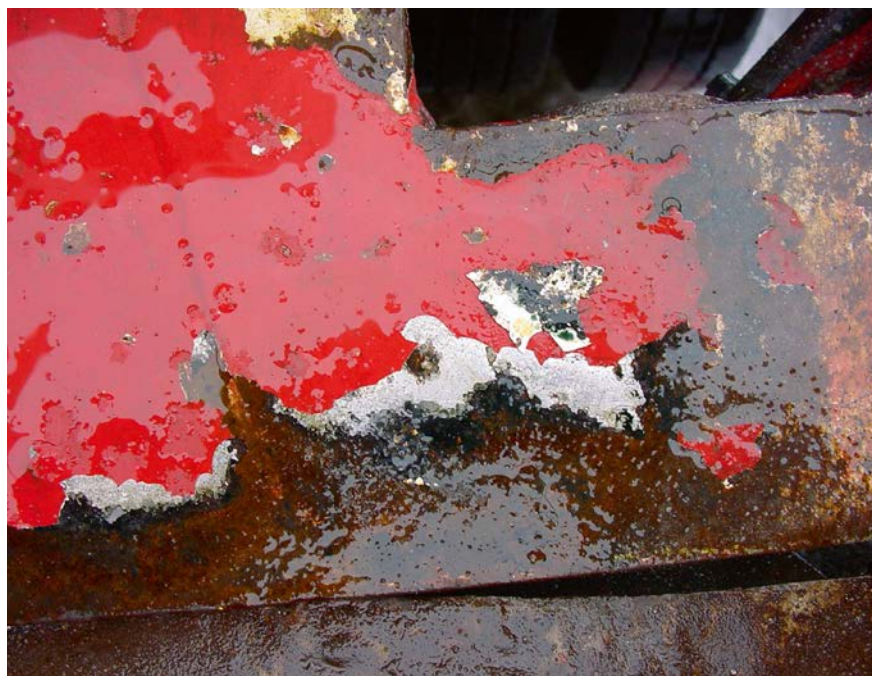
Bild 1 > Infolge der Ablösung der Beschichtung kam es zu Korrosionserscheinungen an den freiliegenden Stahlflächen. Im Bereich der (noch) blanken Stellen „schützen“ Fettrückstände

zu Korrosionserscheinungen der freiliegenden Stahlflächen (*Bild 1*). Dort, wo sich die Beschichtung frisch ablösen ließ, war die Stahloberfläche noch metallisch blank. Der Grund dafür waren Reste von Fetten und Ölen, die in die Stahloberfläche eingeschlagen wurden. Dies führt zu einem temporären Korrosionsschutz. Andererseits verhindern diese Schichten aber auch die Haftfestigkeit der Beschichtung. Bei einer Überprüfung des Vorbehandlungsprozesses wurden durch Abreiben der Bauteiloberfläche mit einem weißen Lappen nach dem Vorbehandlungsprozess noch schwarze Rückstände nachgewiesen, bei denen es sich um Fette und Öle handelte (*Bild 2*).

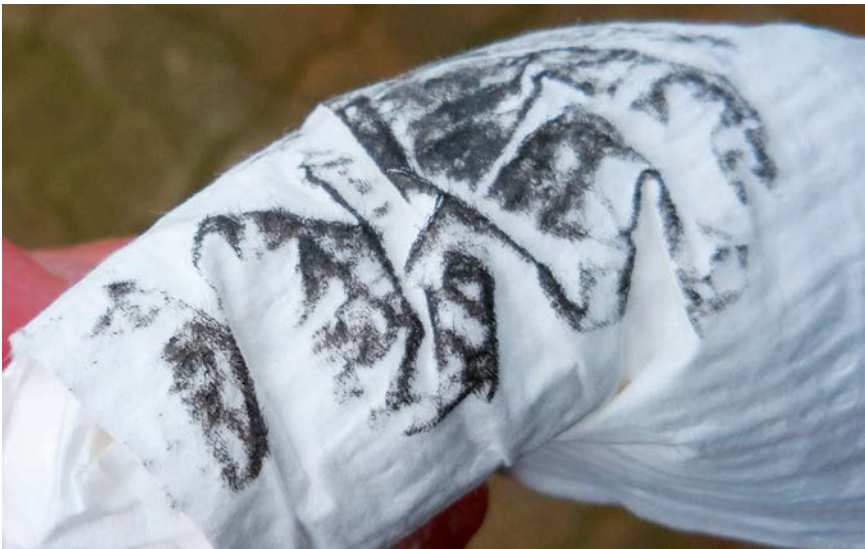
Bild 2 > Nach dem Abreiben der Bauteiloberfläche mit einem weißen Lappen zeigten sich schwarze Rückstände, bei denen es sich um Fette und Öle handelte.

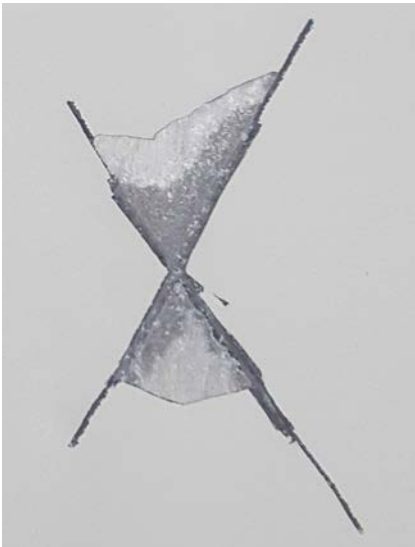
Test (Essigsäure-Salzsäure-Neubelprüfung), einer Korrosionsprüfung für Beschichtungsaufbauten auf Leichtmetallen, kam es bei einem Aluminiumgussbauteil zu einer starken Unterwanderung und Korrosionserscheinungen, die man sich zunächst nicht erklären konnte. Bei der Untersuchung der noch intakten entlackten Bauteiloberfläche stellte man fest, dass die Oberfläche nicht ausreichend vorbehandelt wurde. Dort wurden „Nester“ von Kupfer neben Aluminium oder Magnesium gefunden. Solche Anreicherungen findet man typischerweise auf rohen Gussoberflächen. Sie entstehen beim Gießprozess. Werden diese nicht entfernt, dann kommt es zwischen dem edleren Kupfer und dem unedleren Aluminium zur galvanischen Korrosion und damit zu dem vorliegenden Schadensbild (*Bild 3*). //

Bild 3 > Wenn „Nester“ von Kupfer neben Aluminium oder Magnesium nicht entfernt werden, kommt es zwischen dem edleren Kupfer und dem unedleren Aluminium zur galvanischen Korrosion.
