Schlussbericht vom 02.08.23

zu IGF-Vorhaben Nr. 20497 N

Entwicklung eines künstlichen Bewitterungsverfahrens für die Qualitätssicherung hochbeanspruchbarer Rotorblattbeschichtungen unter Bewertung witterungsbedingter mechanischer Eigenschaftsänderungen (RotorBeWi)

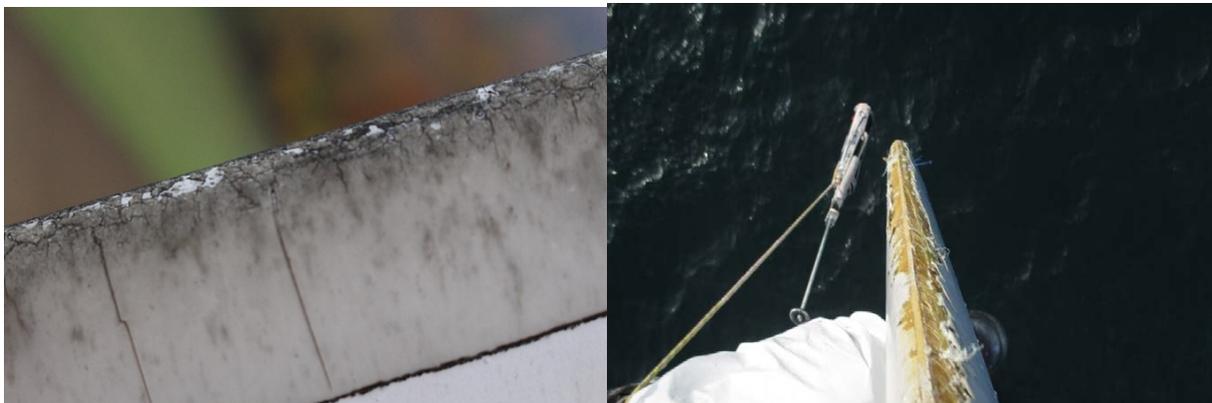
Seit Inbetriebnahme von Windenergieanlagen (WEA) sind vermehrt massive Schäden an den Rotorblattvorderkanten bekannt geworden (Abbildung 1). Durch ein schnelles Voranschreiten der Schäden kommt es teilweise zu strukturellen Schäden an Rotorblättern. Die Schadensbildung wurde im DIN-Arbeitsausschuss NA 002-00-16 AA „Beschichtungen an Rotorblättern für Windenergieanlagen“ des DIN-Normenausschusses Beschichtungsstoffe und Beschichtungen (NAB) unter Experten für Bewitterungsprüfungen, Windenergieanlagen- und Beschichtungstoffherstellern kontrovers diskutiert.

Abbildung 1: Starke Erosionsschäden an Rotorblatt, links Onshore und rechts bei einer Offshore-WEA [11]

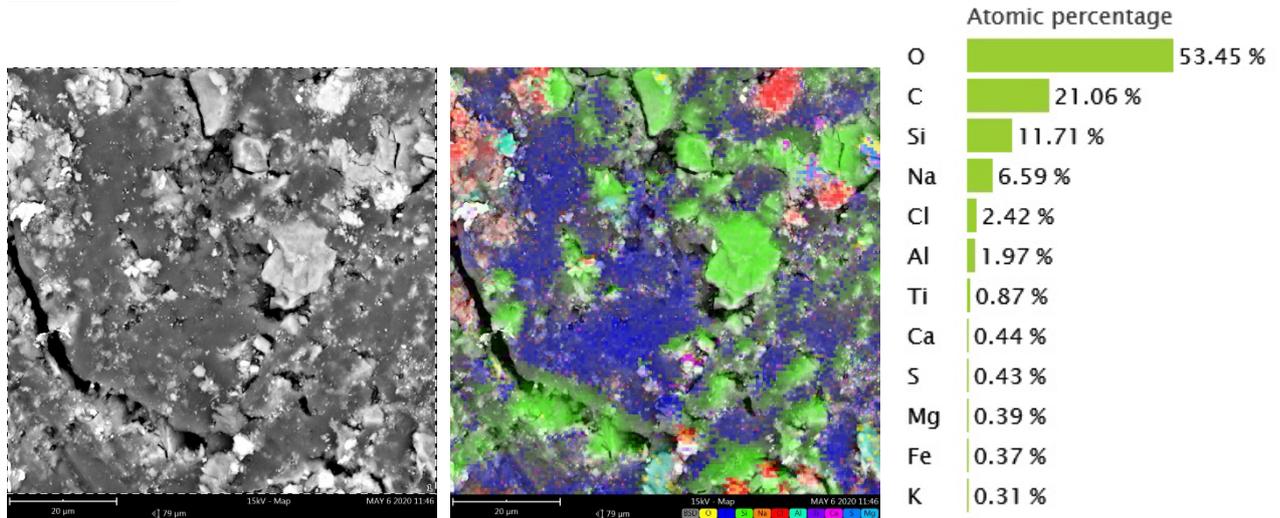
Abbildung 22: REM/EDX-Untersuchung Feldprobe 2 Probe 2

Die REM/EDX-Untersuchung der Feldprobe 2 Probe 2 (Abbildung 22) zeigt diverse Verunreinigungen (Natrium, Chlor, etc.) und einige typische Bestandteile von Beschichtungen (Sauerstoff, Kohlenstoff, Silicium, Calcium, etc.).

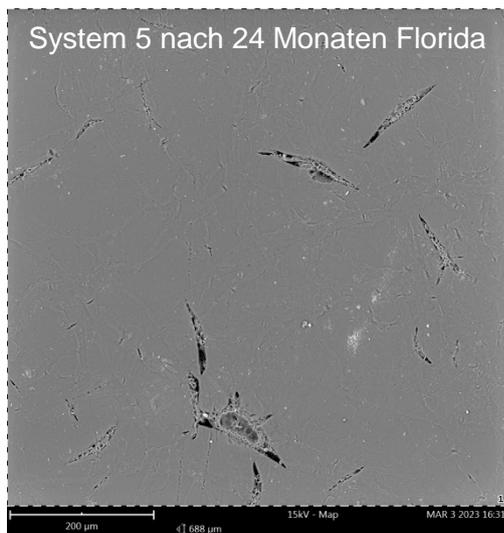
Rissbildung bei System 5 nach 24 Monaten Florida

Abbildung 32: System 5 nach 24 Monaten Florida

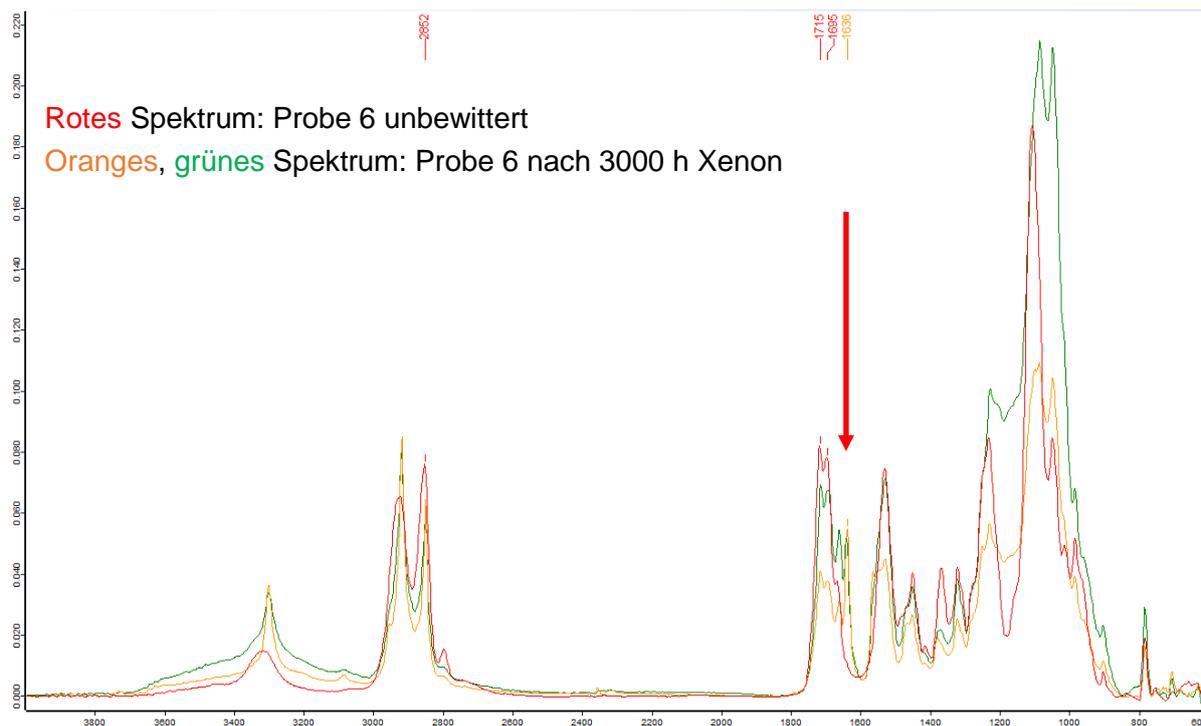
Abbildung 50: Vergleich der IR-Spektren des Systems 6 unbewittert und nach 3000 Stunden Xenon (DIN EN ISO 16474-2 Zyklus 1 / DIN En ISO 4892-2 Zyklus 1)

Der IR-spektroskopische Vergleich der bewitterten (DIN EN ISO 16474-2 Zyklus 1 / DIN EN ISO 4892-2 Zyklus 1) und unbewitterten Proben des Systems 6 (Abbildung 50) zeigt Unterschiede in den Intensitäten. Die Spektren der bewitterten Proben weisen einen in den Spektren der unbewitterten Proben nicht vorliegenden Peak bei 1636 cm^{-1} auf. Zusätzlich zeigen die PU-Banden (1715 cm^{-1} und 1695 cm^{-1}) eine geringere Intensität. Es zeigt sich auch eine Veränderung im Bereich der CH-Banden ($2800\text{-}3000\text{ cm}^{-1}$). Dies könnte ein Hinweis auf einen chemischen Abbau sein.

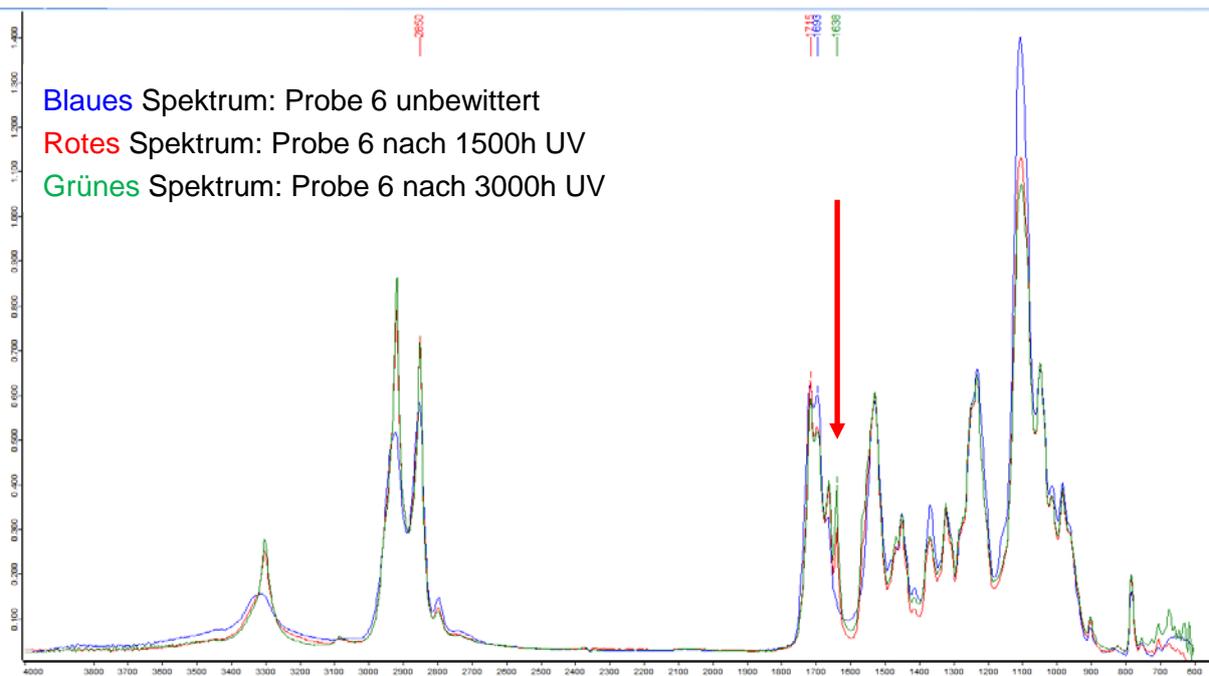
Abbildung 51: Vergleich der IR-Spektren des Systems 6 unbewittert und nach 1500 Stunden und 3000 Stunden Fluoreszenztest (DIN EN ISO 4892-3 Zyklus 2)

Auch der IR-spektroskopische Vergleich der bewitterten (DIN EN ISO 4892-3 Zyklus 2) und unbewitterten Proben des Systems 6 (Abbildung 51) zeigt Unterschiede in den Intensitäten und einen im Spektrum der unbewitterten Probe nicht vorliegenden Peak bei 1638 cm^{-1} auf. Zusätzlich zeigen die PU-Banden (1715 cm^{-1} und 1695 cm^{-1}) eine leicht geringere Intensität. Es zeigt sich auch hier eine Veränderung im Bereich der CH-Banden ($2800\text{-}3000\text{ cm}^{-1}$). Dies könnte ein Hinweis auf einen chemischen Abbau sein.

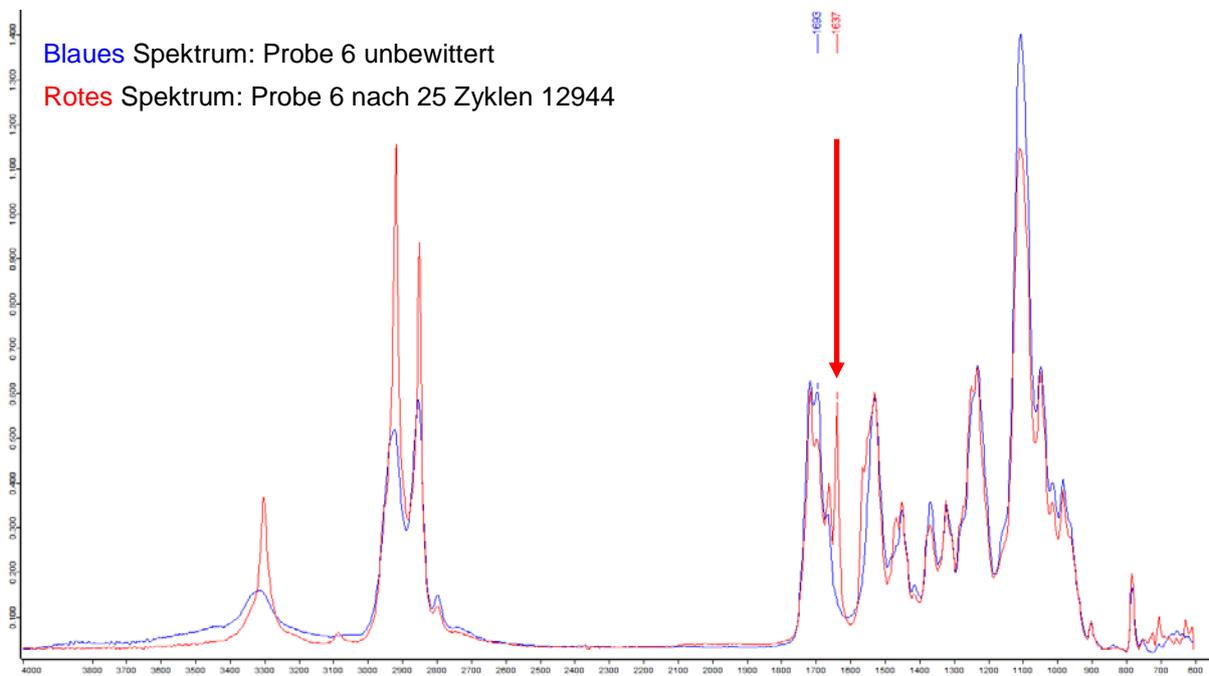
Abbildung 52: Vergleich der IR-Spektren des System 6 unbewittert und nach 25 Stunden Zyklen Offshorettest (DIN EN ISO 12944-9)

Auch die Spektren nach 25 Zyklen 12944 (Abbildung 52) weisen einen in den Spektren der unbewitterten Proben des Systems 6 nicht vorliegenden Peak bei 1637 cm^{-1} auf und die PU-Banden (1715 cm^{-1} und 1695 cm^{-1}) zeigen eine leicht geringere Intensität. Es zeigt sich auch eine Veränderung im Bereich der CH-Banden ($2800\text{-}3000\text{ cm}^{-1}$). Dies könnte ebenfalls ein Hinweis auf einen chemischen Abbau sein.

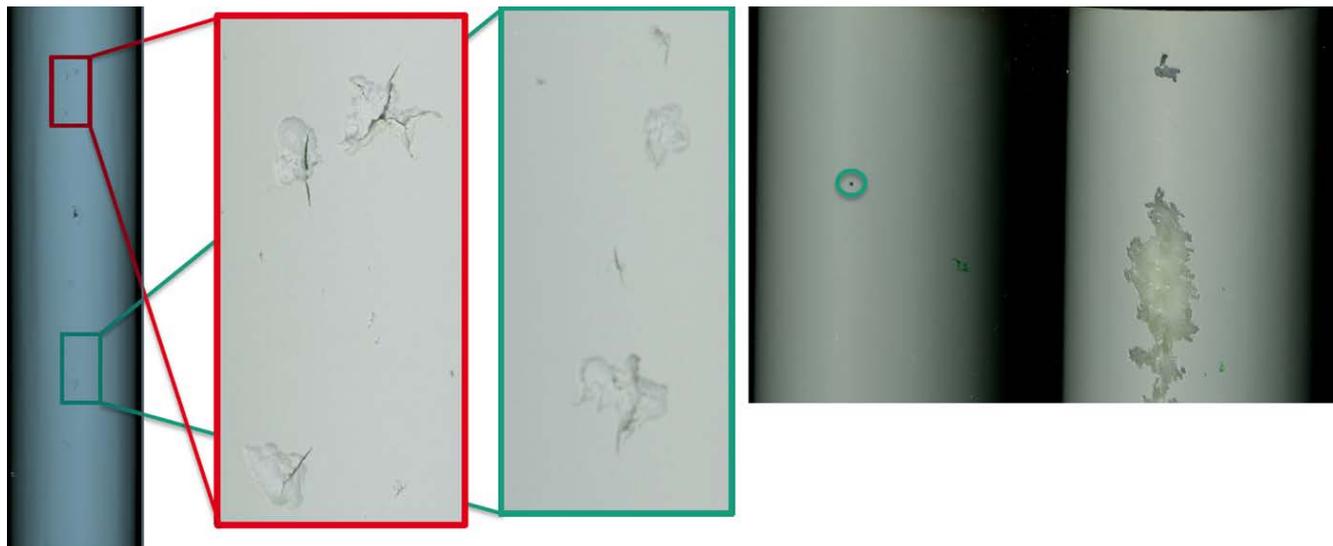
Abbildung 70: Schadensbild nach Regenerosionsprüfung, grün noch akzeptabel, rot inakzeptabel

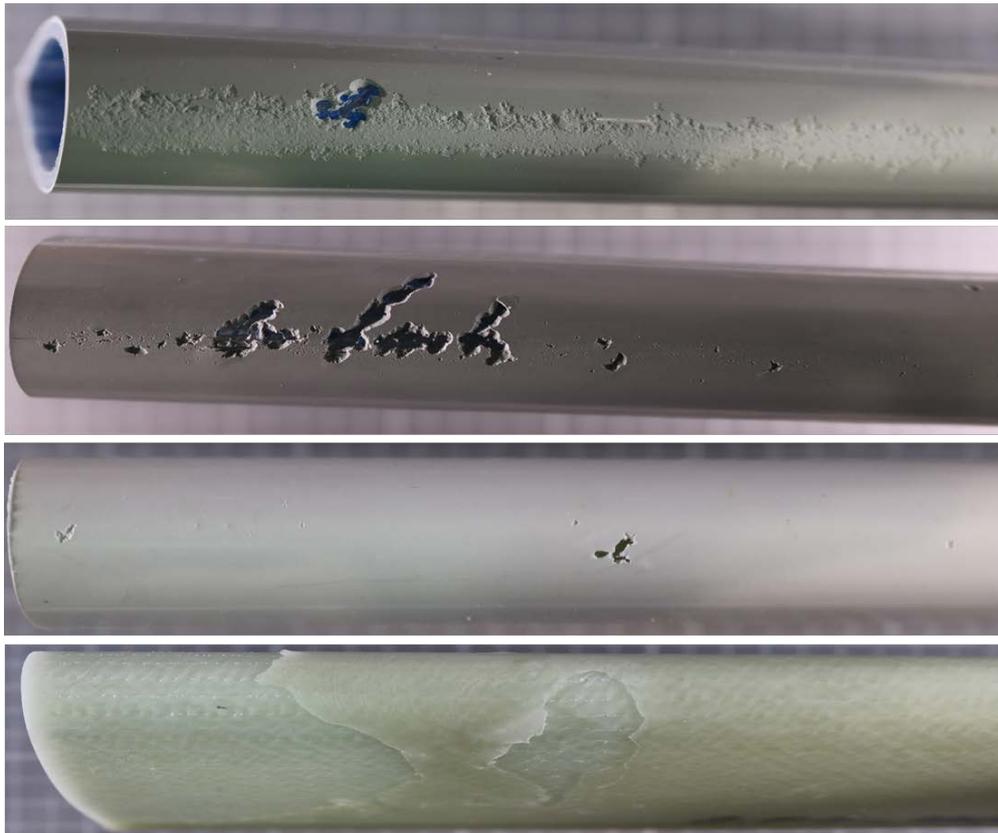
Abbildung 72: Unterschiedliche Schadensbilder nach der Prüfung
