Falsche Lackierung schädigt Kunststoffteil

Lassen hohe Lackschichtdicken Kunststoffbauteile brechen? Diese Frage galt es, im Rahmen eines Schadensfalls zu klären.

Nicole Dopheide

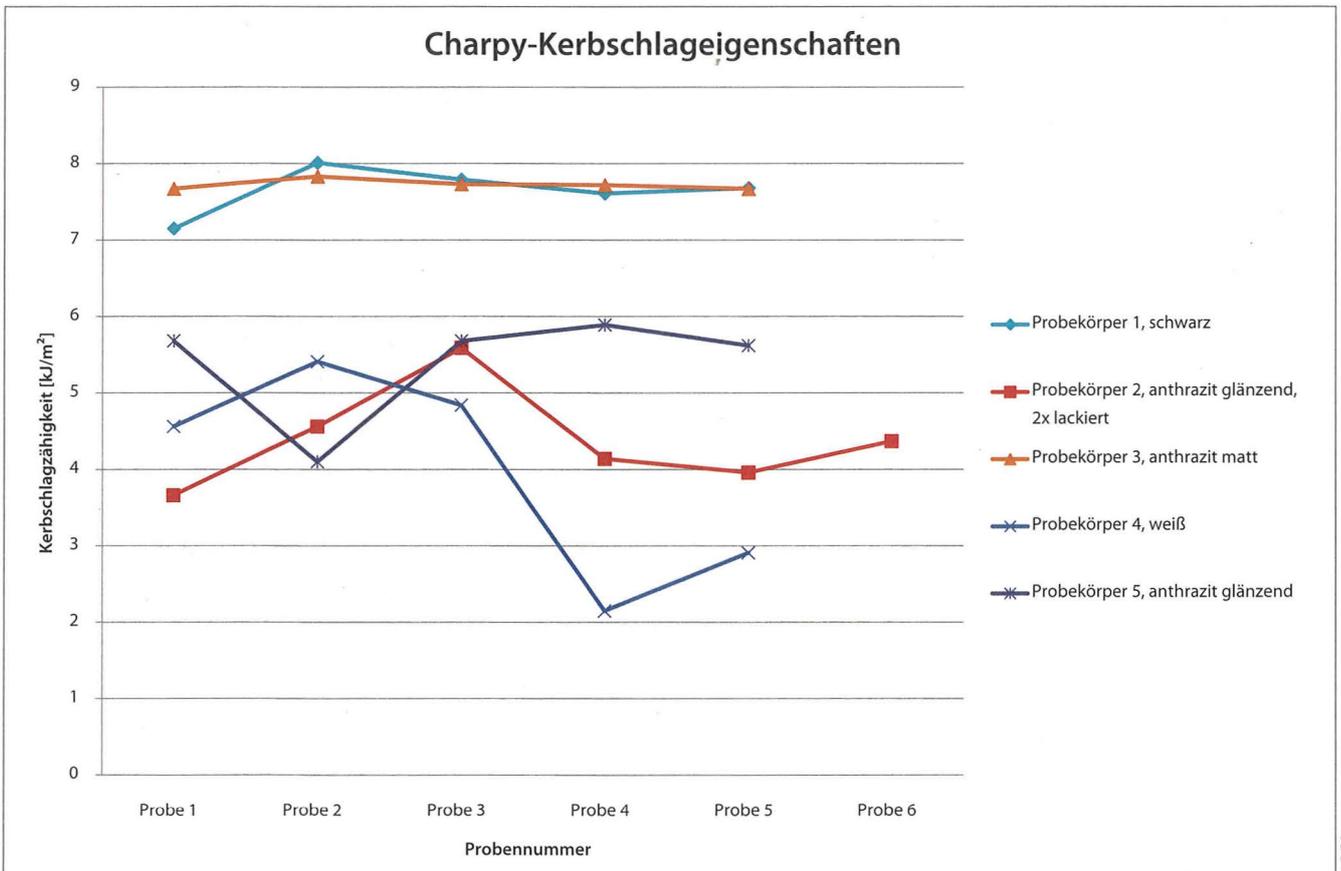
Um die Ursache des Fehlerbildes zu ermitteln, wurde die Kerbschlageigenschaft fünf verschiedener Proben untersucht.

Das Ergebnis war erstaunlich: Bei dem Rohteil und dem Einschichtaufbau lag die Kerbschlagzähigkeit relativ gleich, zwischen 7 und 8 kJ/m². Bei dem Dreischichtaufbau, der Reparaturlackierung und der Feldreklamation jedoch deutlich unter 6 kJ/m². Die gefundenen Werte variierten dabei auch noch sehr stark innerhalb der jeweils fünf Messungen. Dies deutet auf eine Schädigung des Substratwerkstoffes hin.

Die Ergebnisse ließen die Schlussfolgerung zu, dass bereits der Dreischichtaufbau eine wesentlich geringere Widerstandskraft (= Beständigkeit) hat. Doch wo liegt nun der Unterschied zwischen Standardlackierung und dem Dreischichtaufbau? Dazu mussten die Lacksysteme näher betrachtet werden.

Die Grundierung für den Stoßfänger enthielt ein Lösemittel, das tatsächlich dazu führte, dass der Kunststoff angegriffen (= angequollen) wurde. Dieser Effekt wird bei den Stoßfängern genutzt, um eine bessere Haftfestigkeit der Beschichtung zu erzielen. Hierbei werden die mechanischen Beständigkeiten des Kunststoffes jedoch verschlechtert.

Als Fazit ist daraus zu lernen, dass alle Lacksysteme immer auf die entsprechenden Anforderungen der Bauteile hin abzuprüfen sind, damit es hinterher nicht zu solchen „Überraschungen“ kommt. //
