# Lackverarbeitung – ein Faktor, der zu wenig Beachtung findet

Sowohl chemische als auch physikalische Faktoren haben Einfluss auf die finalen mechanisch-technologischen Eigenschaften eines Beschichtungssystems. Dabei spielen die Auswahl der Basischemie der Filmbildner, des Lacksystems und des Beschichtungsaufbaus vordergründig die wichtigsten Rollen. Ein weiterer bedeutender Faktor ist die fachgerechte Lackverarbeitung.

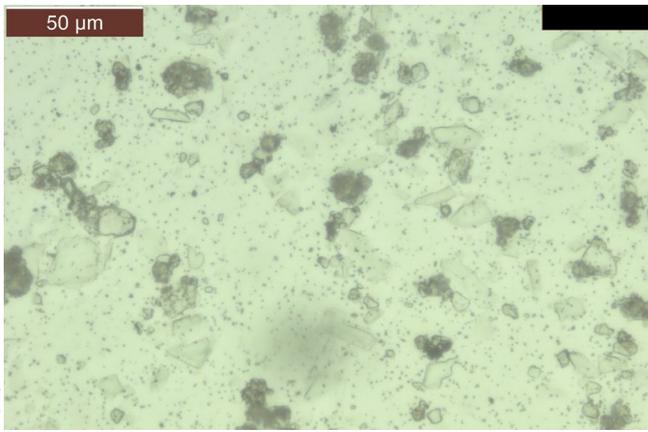
Tauchlackprobe mit partiell vernetzten Dispersionsteilchen.

langsamen aber stetigen Akkumulation vorvernetzter Dispersionspartikel führte. Findet eine solche Vorvernetzung statt, kann das Lackmaterial bis zu einem gewissen Vernetzungsgrad zwar weiterhin verarbeitet werden und es findet auch eine Filmbildung statt. Allerdings ist die beim anschließenden Einbrennen stattfindende Vernetzung der nun deutlich größeren Filmbildnerpartikel nicht homogen und deutlich schwächer ausgeprägt, als bei einem noch nicht vorvernetzten Lackmaterial. Das äußert sich meist in einer reduzierten Chemikalienbeständigkeit, einer Glanzgradveränderung und in reduzierter Haftfestigkeit.

Tatsächlich konnten lichtmikroskopisch in der Lackprobe aus dem Tauchbad im Vergleich zur i.O.-Lackcharge deutlich größere teiltransparente Partikel vorgefunden werden, die auf bereits teilvernetzte Dispersionssteilchen zurückzuführen waren (Bilder 1 und 2). Dies erklärte auch, warum die Lösemittelzugabe keine Verbesserungen zeigte, da die bereits vernetzten Dispersionssteilchen nicht mehr rücklösbar sind. Eine Aufarbeitung des Lackmaterials war somit nicht mehr möglich.

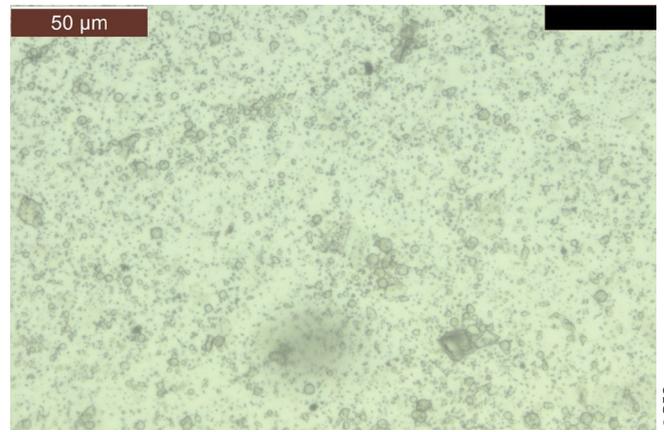
i.O.-Lackprobe mit fein verteilten Dispersionsteilchen
