# Benetzungsstörungen vermeiden

Ein aktueller Fall zeigt, dass die Suche nach Fehlerursachen kompliziert sein kann

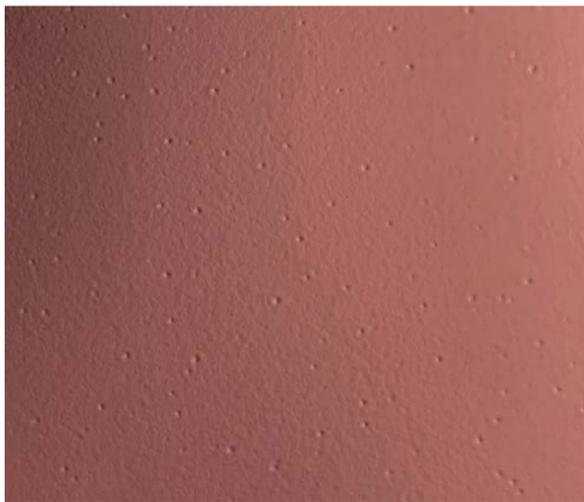
Die Krater zeigten sich ausschließlich in einer Lackieranlage, andere waren nicht betroffen. Foto: DFO

Während des Gesprächs mit dem Kunden wurde festgestellt, dass das Fehlerbild nur in einer Lackieranlage auftrat. Eine weitere Lackieranlage mit separater Luftführung zeigte kein Krateraufkommen. Der Kunde hatte bereits durch Testlackierungen an Blechen herausgefunden, dass das Fehlerbild nur bei den Blechen auftrat, die in der betroffenen Lackierkabine zwischengelagert wurden. Die Testbleche, die sofort aufgehängt und lackiert wurden, zeigten dieses Fehlerbild nicht. Dies gab einen ersten Hinweis, dass die zu-

geführte Luft der Überträger des Polysiloxans war. Daraufhin wurde die Konstruktion der Zuluftanlage der betroffenen Lackieranlage auf dem Dach genauer betrachtet. Hierbei zeigte sich, dass sich der Abluftauslass einer Vorbehandlungsanlage in relativer Nähe der Zuluftanlage der betroffenen Lackieranlage befand. Um die Abluft der Vorbehandlungsanlage als Verursacher zu identifizieren, wurde das Filtermaterial untersucht. Die Untersuchung der Probe zeigte hohe Mengen an Polysiloxanen. Eine Konstruktionsänderung der Zuluftanlage der betroffenen Lackieranlage führte zu fehlerfreien Bauteilen und Testblechen.
