Aus der Arbeit eines Sachverständigen

Die Arbeit eines öffentlich bestellten und vereidigten Sachverständigen erfordert nicht nur fachliches Wissen, sondern auch ein wenig psychologisches Grundwissen und Gelassenheit. Der Beitrag beschreibt anhand von mehreren Praxisbeispielen, welche Fälle ein Sachverständiger mitunter zu lösen hat.

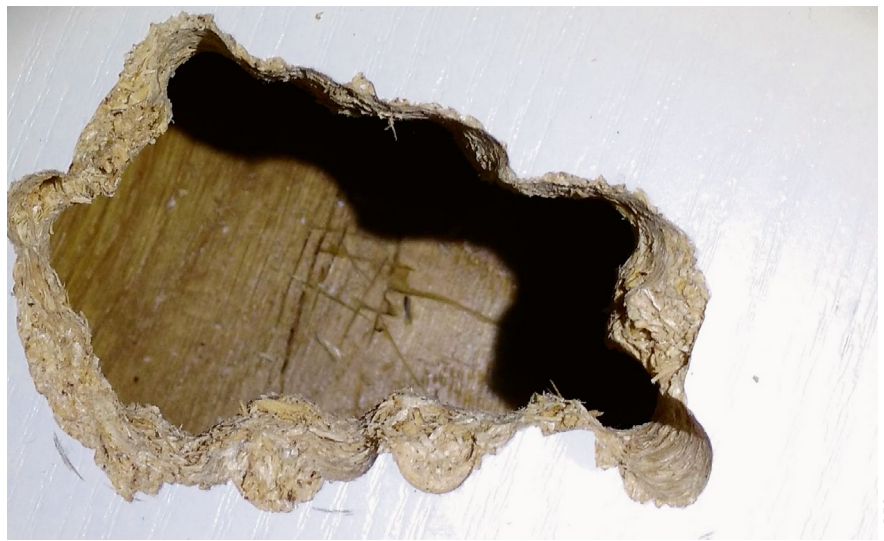
Bild 2 > Komplizierte Probennahme: Die alte Beschichtung befand sich unter einem Schrank. Um an die Lackprobe zu gelangen, wurde ein Loch in den Schrankboden geschnitten.

Im Rahmen des Ortstermins wurde dann festgestellt, dass sich der Bereich, in dem noch die Alt-Beschichtung aufgetragen war, unter der Bodenplatte eines Schrankes befand. Diese konnte jedoch nicht entfernt werden. Die Beklagte teilte mit, dass man ruhig ein Loch in den Boden des Schrankes schneiden könne. Auf meinen Hinweis, dass ich Sachverständiger für Beschichtungen und kein Tischler sei und daher keine Stichsäge mitführen würde, kam die Antwort: „dann frage ich meinen Nachbarn“.

Beim Warten auf den Nachbarn schlug mir die Hausbesitzerin jedoch folgendes vor: „Sie müssen keine Probe nehmen. Ich kann Ihnen das Ganze auch auspendeln.“. Ich teilte ihr daraufhin mit, dass ich die Ergebnisse des Auspendelns leider nicht auswerten könne und ich mich daher auf Analyseergebnisse der IR- Spektroskopie verlassen müsse. Schließlich wurde tatsächlich ein Loch in den Schrankboden geschnitten (*Bild 2*), um eine Probe zu nehmen. Im Rahmen der weitergehenden Untersuchungen konnte dann bestätigt werden, dass die alte und die neue Beschichtung identisch waren.
