## Fleckenbildung auf Chrom

### Fehlerbild des Monats

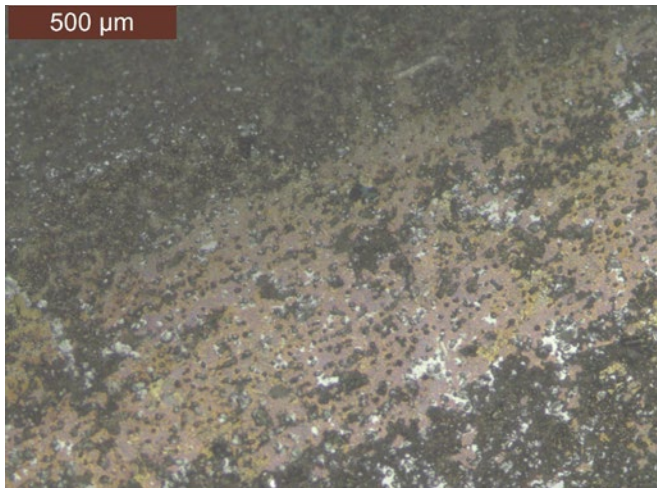
Abb.1 (links): Lichtmikroskopische Aufnahme der Fehlerstelle auf dem Bauteil.

Zur Ermittlung der Ursache durch die DFO wurden Fehlerteile und Verpackungsmaterial in Form von Schaumstoffmatten zur Verfügung gestellt. Aus dem Fehlerbereich des Bauteils wurde ein Teilstück entnommen und lichtmikroskopisch untersucht (siehe Abbildung 1). Hierbei waren großflächig Ablagerungen und oberflächennahe Fehlerstellen der Chromschicht erkennbar. Die Bereiche der Ablagerungen und der Fehlerstellen wurden mittels Rasterelektronenmikroskopie (REM) und energiedispersiver Röntgenspektroskopie (EDX) untersucht. Die Analyse des Fehlerbereiches zeigte Fehlerstellen in der Verchromung und große Mengen an Chlor. Chlor kann in Verbindung mit Feuchtigkeit zur Bildung von Salzsäure ( $\text{Cl}_2 + \text{H}_2\text{O} \leftrightarrow \text{HCl} + \text{HOCl}$ ) führen. Es kann aber auch ein Hinweis auf Salze, wie zum Beispiel Natriumchlorid oder Calciumchlorid sein. Beides

hat eine stark korrosive Wirkung auf Metalle und führt zu einem An- beziehungsweise Ablösen der Chromschicht. Nun galt es, Herkunft und Wirkungsweise des Chlors zu ermitteln. Aufgrund der Vermutung des Kunden wurde ein Teilstück der Verklebenahnt mittels REM/EDX untersucht (siehe Abbildung 2). Hier wurden neben großen Mengen an Chlor auch Natrium, Kalium und Calcium gefunden. Um zu klären, ob der Klebstoff die Quelle der Verunreinigungen war, wurde die Peripherie der Schaumstoffmatte ebenfalls mittels REM/EDX untersucht.

werden. Das Beispiel zeigt, dass die Lagerung von Verpackungsmaterial in der Nähe korrosionsbeschleunigender Substanzen wie Salzen oder sauren Medien unbedingt vermieden werden sollte. ●

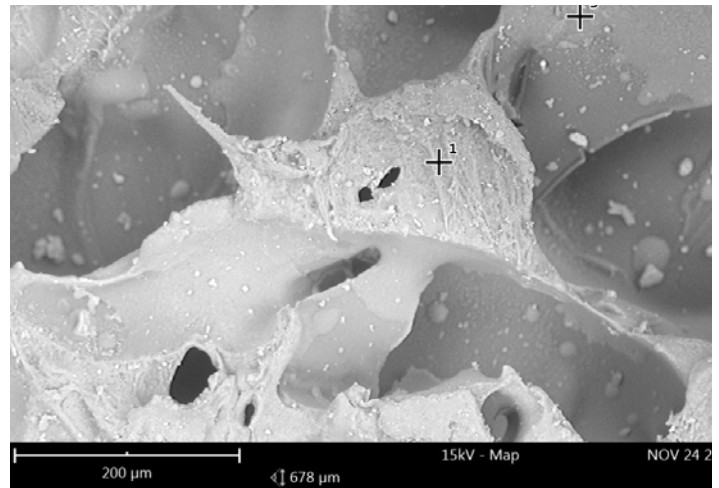
Abb. 2 (rechts): REM/EDX-Analyse des Verpackungsmaterials, Nachweis von Chlor in allen Messpunkten.

Da sich die gleichen Verunreinigungen auf der gesamten Fläche der Schaumstoffmatte nachweisen ließen, konnte der Klebstoff als Verursacher der Fehlerstellen ausgeschlossen werden. Bei genauer Betrachtung fiel auf, dass die untersuchte Seite der Schaumstoffmatte gelblich verfärbt war. Nun wurde die nicht verfärbte Seite ebenfalls auf die Verunreinigungen untersucht. Hier konnte kein Chlor detektiert werden, andere Verunreinigungen nur in Spuren. Durch die Untersuchungen der verschiedenen Seiten der Schaumstoffmatte und der Verklebenahnt konnte von einer einseitigen, flächendeckenden Verunreinigung der Schaumstoffmatte durch Salze ausgegangen werden. Die Verschmutzung der Verpackungsmatte mit Salzen führte zusammen mit der Luftfeuchtigkeit zu den

beanstandeten Korrosionserscheinungen. Dass die Verchromung nur im Klebebereich Korrosionsstellen aufwies, lag daran, dass die Matte dort verhärtet war und die Bauteile an dieser Stelle den höchsten Auflagedruck hatten. Die Quelle der Verschmutzung konnte im Nachhinein nicht mehr zugeordnet
