Schlussbericht vom 02.08.23

zu IGF-Vorhaben Nr. 20497 N

Entwicklung eines künstlichen Bewitterungsverfahrens für die Qualitätssicherung hochbeanspruchbarer Rotorblattbeschichtungen unter Bewertung witterungsbedingter mechanischer Eigenschaftsänderungen (RotorBeWi)

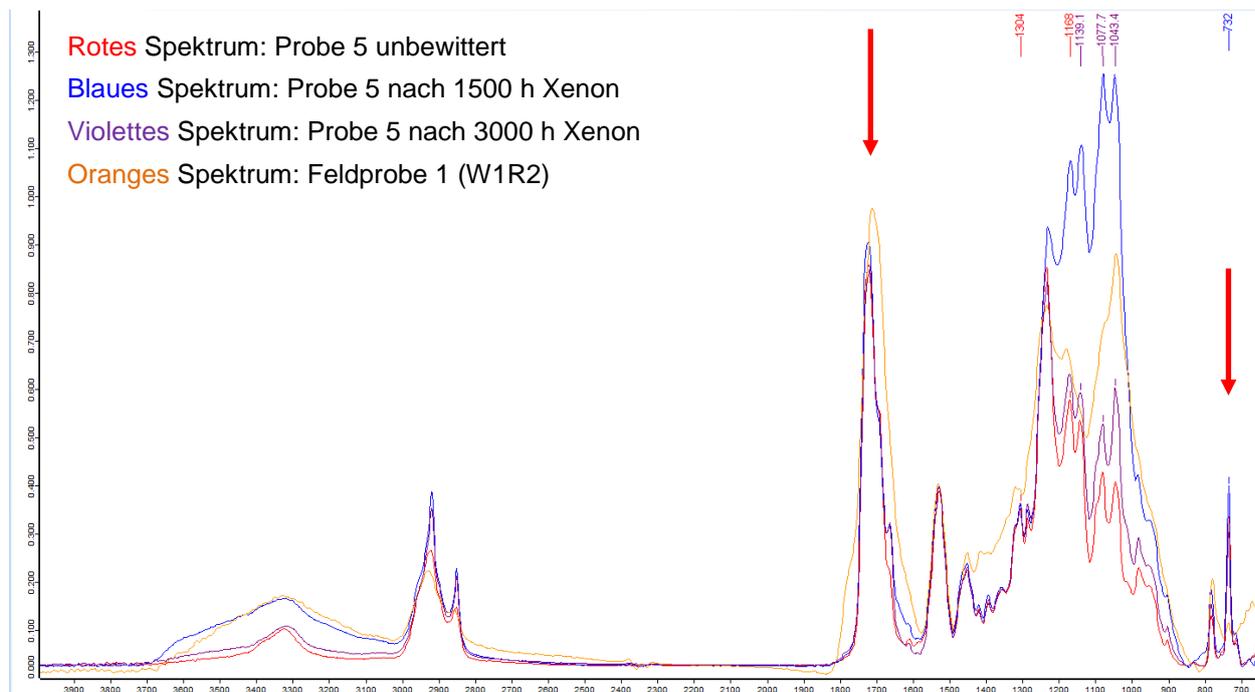
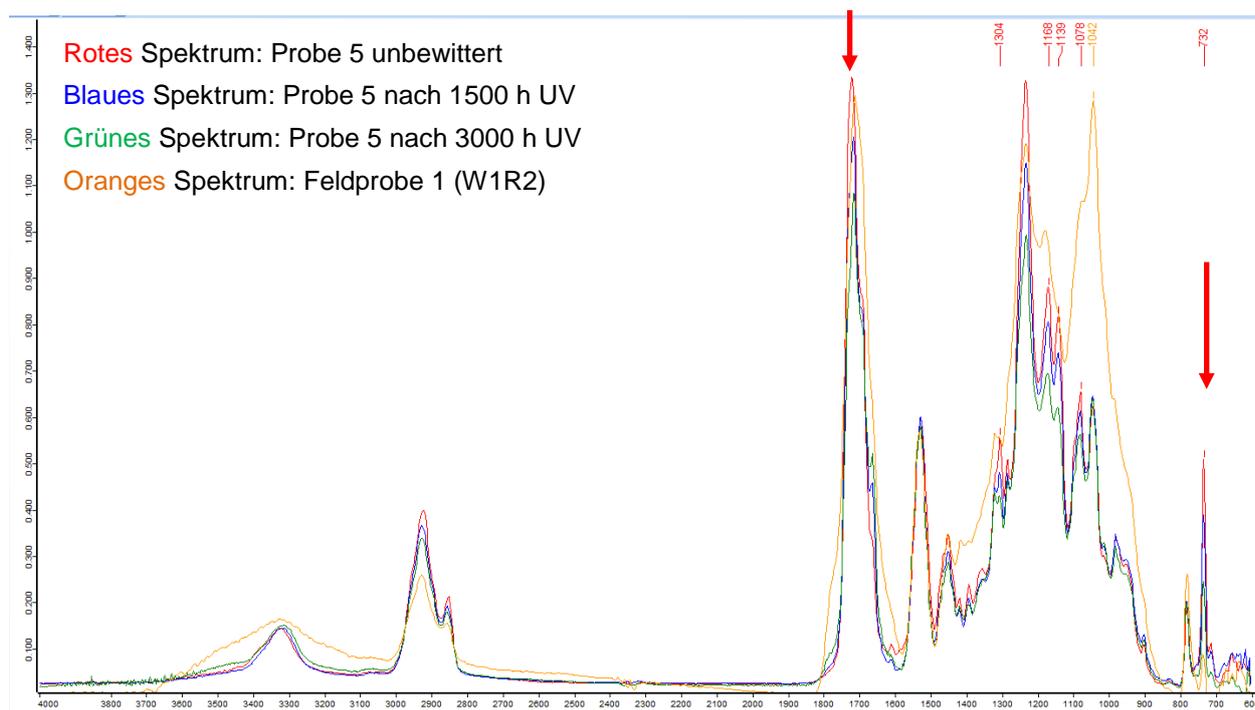
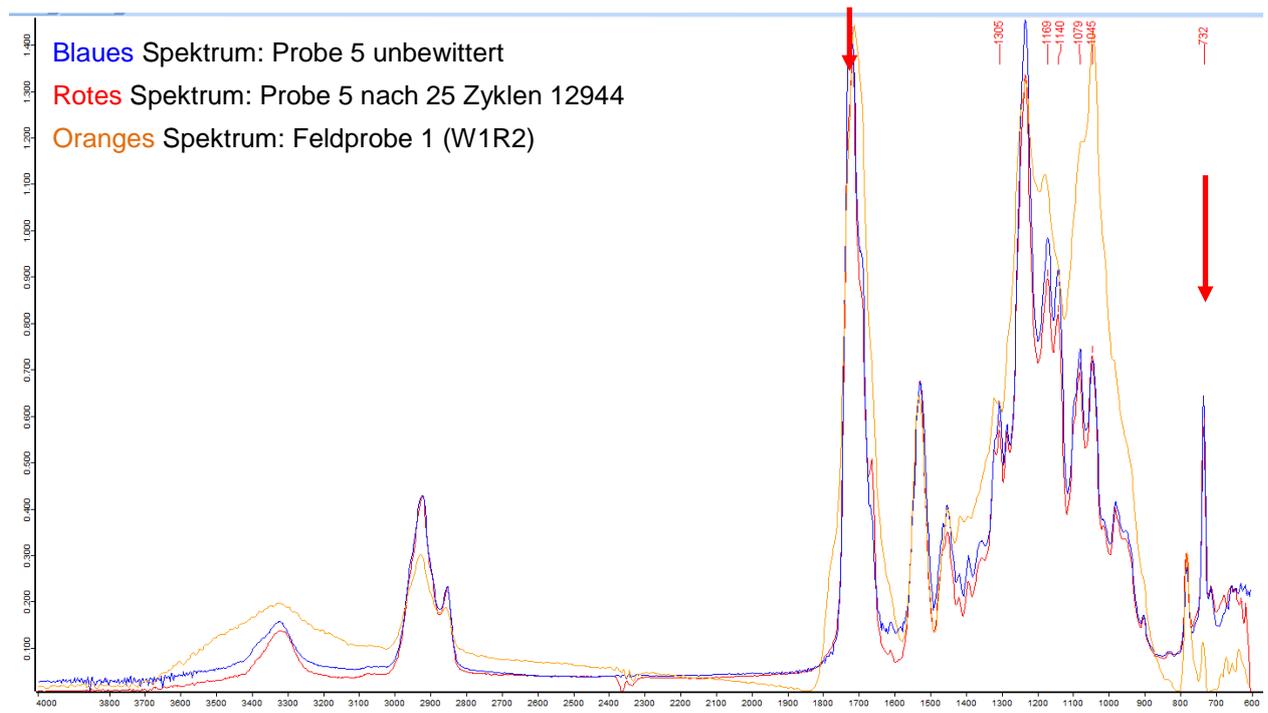
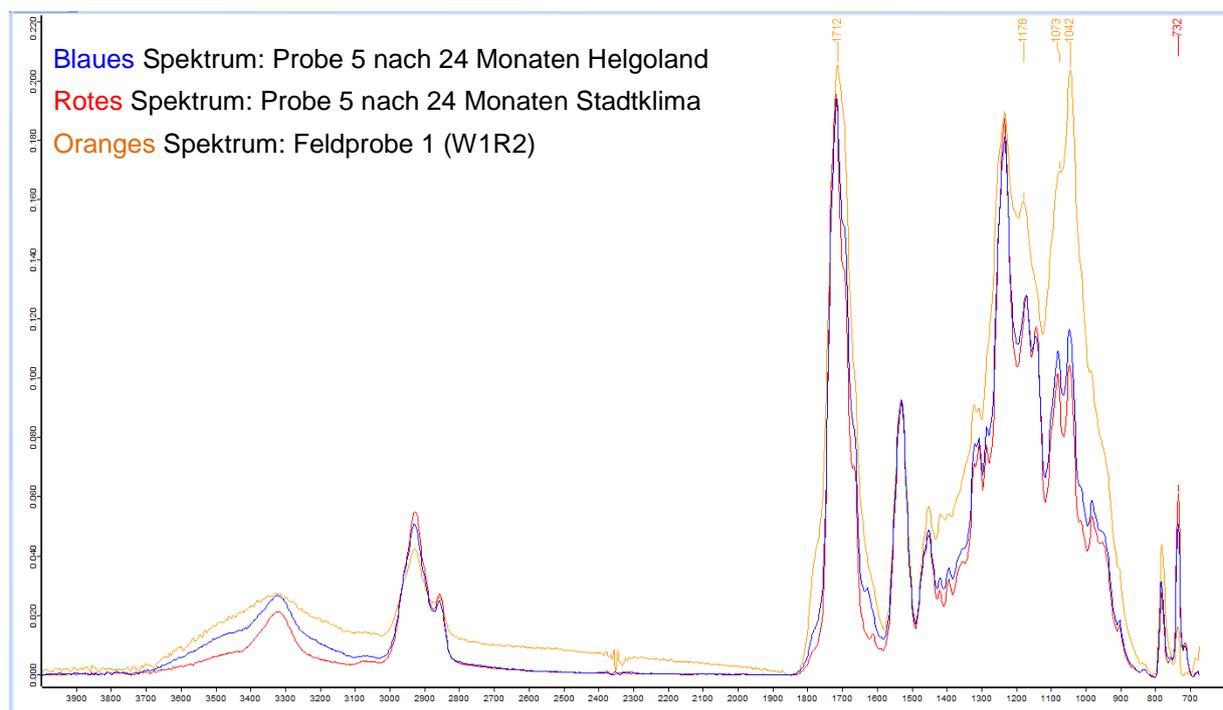
Der IR-spektroskopische Vergleich der unbewitterten Proben (Folien der Firma 3M) mit den Feldproben 1 und den bewitterten Proben zeigt grundsätzlich Polyurethan-Spektren. Auffällig sind die Abweichungen der Feldprobe zu der unbewitterten und den bewitterten Proben bei den Wellenzahlen (ca.) 1720 und 730 cm^{-1} (Abbildungen 12 bis 15). Erstere kann der C=O-Bindung von Polyurethanen und letztere der sogenannten Rocking-Bande, länger-kettige $-(\text{CH}_2)_n$ -Bindungen, zugeordnet werden. Die Spektren der bewitterten Proben und der Feldprobe zeigen unterschiedliche Spektren. Falls es sich hier ursächlich um einen chemischen Abbau handelt, entspricht der Abbau der bewitterten Proben nicht dem der Feldproben.

Beispielhaft wurden einige IR-Spektren der Feldprobe 1 und der im Rahmen des Projektes bewitterten Proben dargestellt (Abbildungen 12-15). Die IR-spektroskopischen

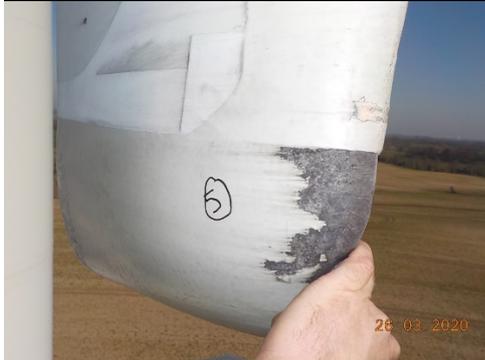
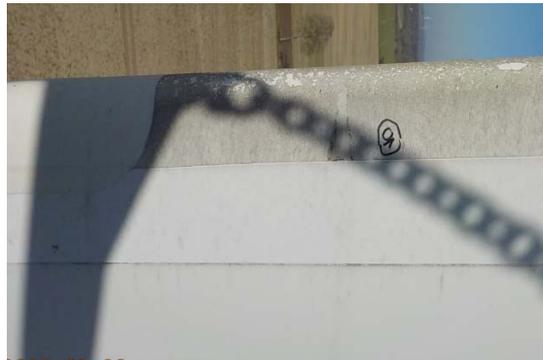
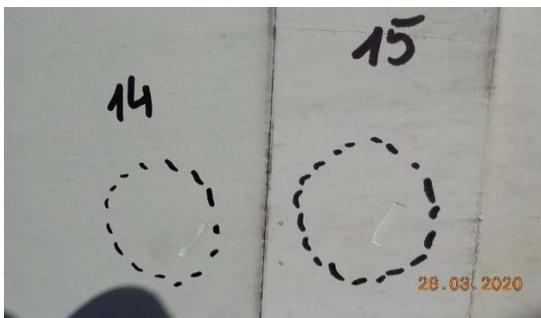
Anhand der Fotodokumentation (Abbildungen 16 a-c) während der Probeentnahme der Feldproben 2, konnte bereits visuell festgestellt werden, dass sich auf den verschiedenen Rotorblättern unterschiedliche Beschichtungen befanden.

Da der visuelle Vergleich der unterschiedlichen Entnahmestellen der Feldproben 2 (Abbildungen 16 a-c) bereits bestätigt, dass es sich um unterschiedliche Materialien handelt, ist ein IR-spektroskopischer Vergleich der Feldproben 2 und 4 nicht zielführend. Die Proben wurden daher separat untersucht.

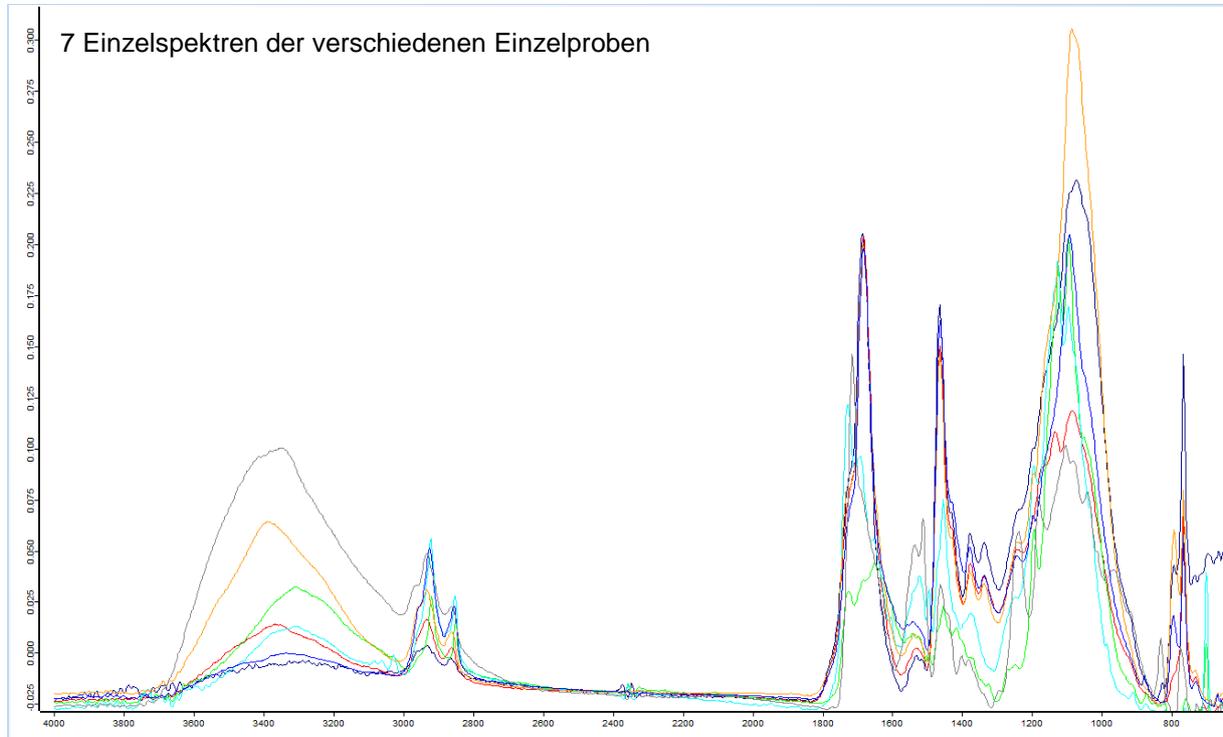
Abbildung 17: Vergleich der IR-Spektren von 7 Einzelproben der Feldproben 2

Die Untersuchungen der Feldproben 2 und 4 (Abbildungen 17 und 18) zeigen, dass es sich teilweise um PU-Systeme handelt, deren IR-Spektren jedoch starke Unterschiede aufweisen. Hierbei könnte es sich um unterschiedliche chemische Abbaumechanismen handeln oder um unterschiedliche Materialien. Um die Ursache der Unterschiede klar zu definieren, wären unbewitterte Proben der Beschichtung für einen entsprechenden Abgleich notwendig. Da keine unbewitterten Proben dieser Beschichtung vorliegen und die Beschaffung auch nach längeren Bemühungen nicht möglich ist, kann die Ursache der unterschiedlichen Spektren nicht eindeutig geklärt werden.

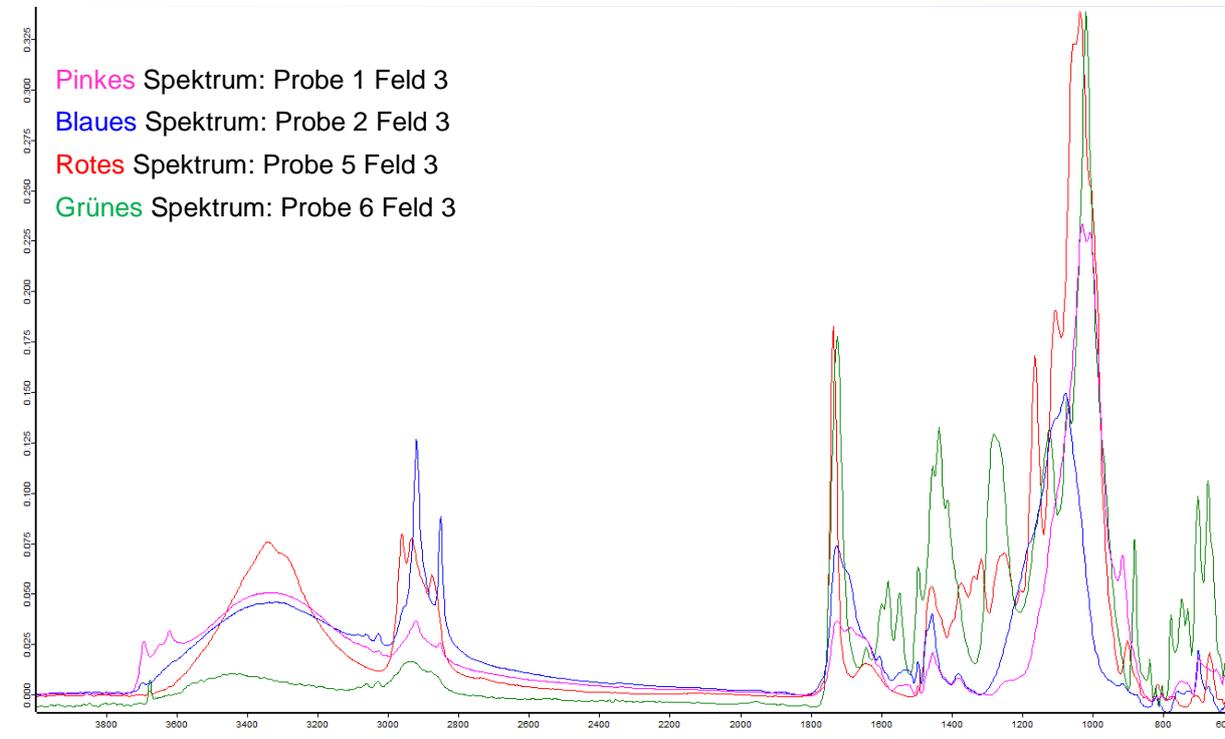
Abbildung 19: Vergleich der IR-Spektren der Feldprobe 3

Die IR-spektroskopischen Untersuchungen der visuell ähnlichen Einzelproben 1, 2, 5 und 6 der Feldproben 3 (Abbildung 19) ergaben unterschiedliche Spektren. Es handelt sich wahrscheinlich um unterschiedliche Beschichtungen. In den Bereichen der Probenahme wurden verschiedene Materialien eingesetzt. Auch hier war es nach längeren Bemühungen nicht möglich, unbewitterte Proben dieser Beschichtungen zu erhalten. Somit kann auch hier die Ursache der unterschiedlichen Spektren nicht klar definiert werden.

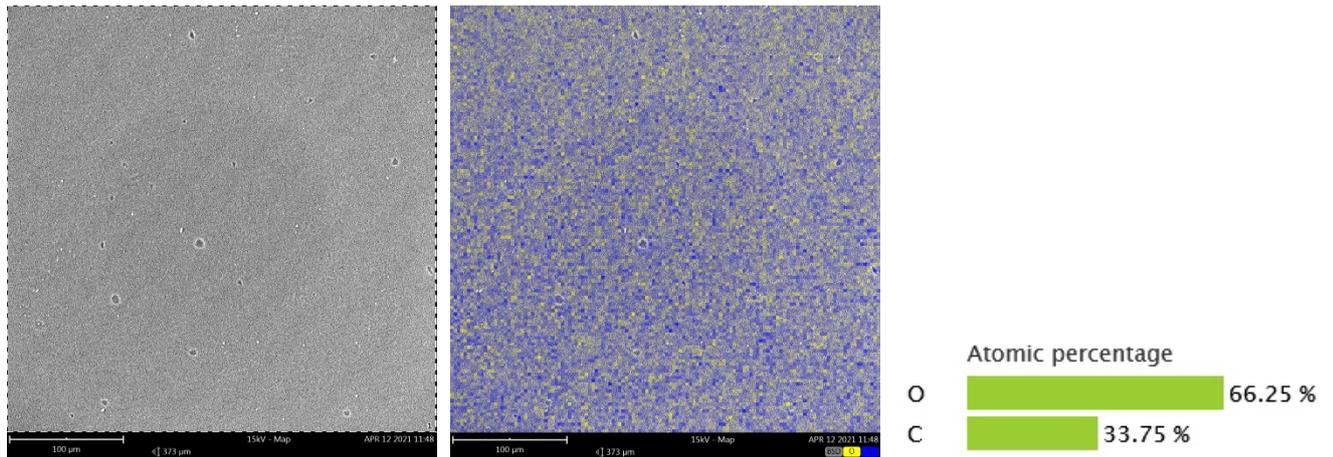
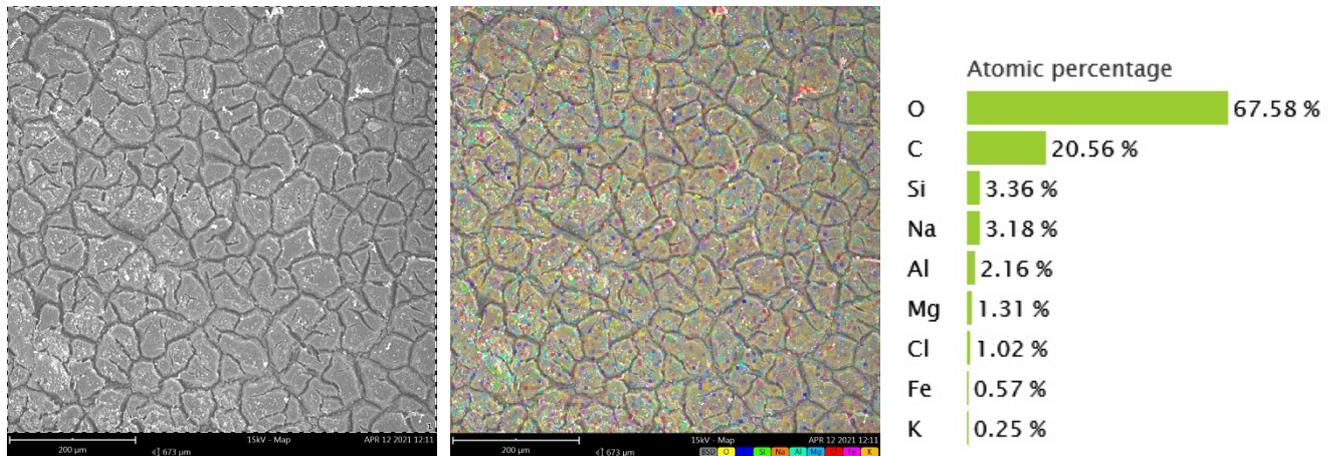
Die vergleichende REM/EDX-Untersuchung der unbewitterten Proben (Folien der Firma 3M), mit den Feldproben 1 (Abbildungen 20 und 21) zeigt eine deutliche Veränderung in der Struktur und eine Verunreinigung der Oberfläche durch z.B. Salze (Natriumchlorid).

Aus den Ergebnissen der REM/EDX-Untersuchungen der Feldproben (Abbildungen 20 - 24) konnten lediglich Oberflächenveränderungen (Risse) und Verunreinigungen nachgewiesen werden. Rückschlüsse auf Schädigungsursachen und -mechanismen konnten anhand dieser Ergebnisse nicht gezogen werden.

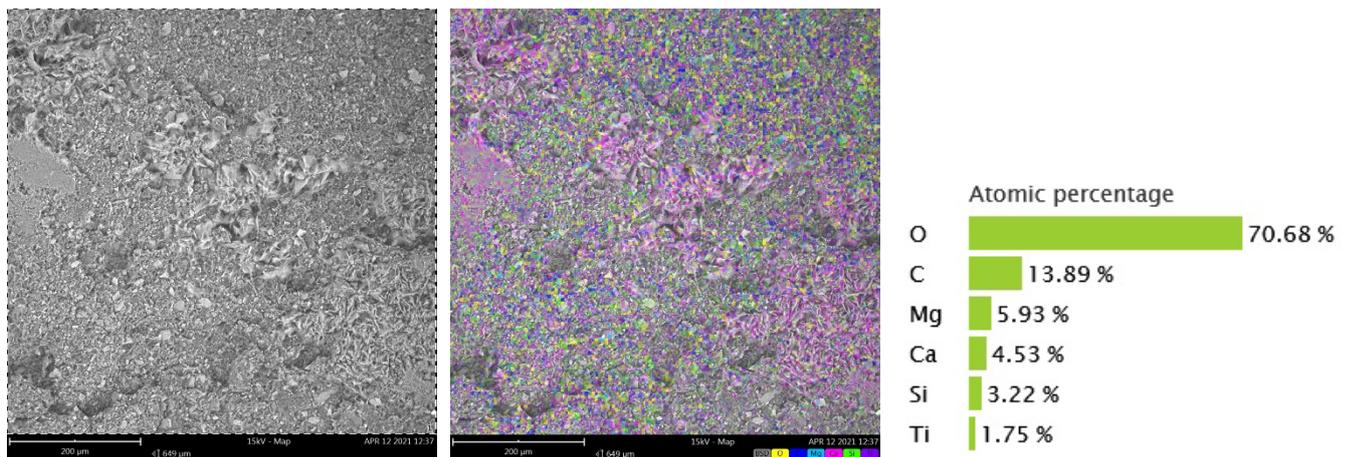
Abbildung 23: REM/EDX-Untersuchung Feldprobe 3 Probe 6

Die REM/EDX-Untersuchung der Feldprobe 3 Probe 6 (Abbildung 23) zeigt kaum Verunreinigungen. Die detektierten Elemente sind wahrscheinlich der Beschichtung zuzuordnen.

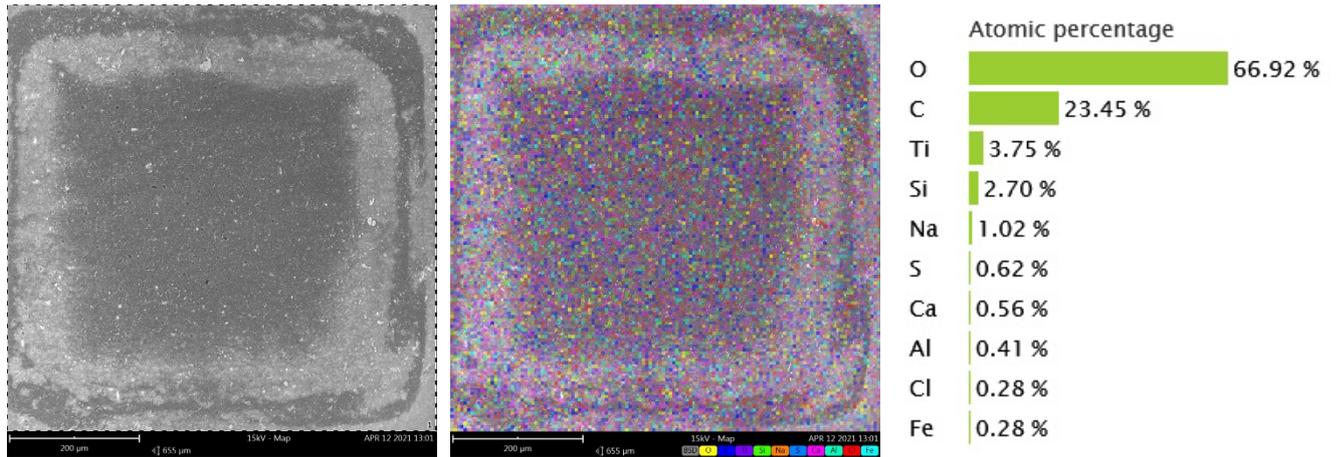
Abbildung 24: REM/EDX-Untersuchung Feldprobe 4 Probe 1

Die REM/EDX-Untersuchung der Feldprobe 4 Probe 1 (Abbildung 24) zeigt diverse Verunreinigungen (Natrium, Chlor, etc.) und einige typische Bestandteile von Beschichtungen (Sauerstoff, Kohlenstoff, Silicium, Calcium, Titan, etc.).

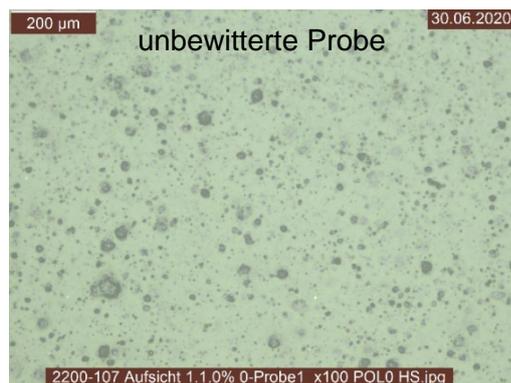
a) System 2, unbewittert

Der Vergleich der lichtmikroskopischen Bilder (Abbildungen 25 a-g) zeigte starke Blasenbildung bei der unbewitterten Probe (Abbildung 25 a). Aufgrund der händischen Applikation des Beschichtungsmaterials auf das Substrat kam es bei einigen Proben zu Blasenbildung und zu Schwankungen in der Schichtdicke. Nach 3000 h Xenon-Bewitterung (DIN EN ISO 16474-2 Zyklus 1, DIN EN ISO 4892-2 Zyklus 1) ist bei System 2 eine Rissbildung sichtbar (Abbildung 25 c), die durch REM-Aufnahmen bestätigt werden konnte. Die REM/EDX Untersuchung aller Beschichtungssysteme nach den Xenonbewitterungen zeigte, dass es sich bei anderen Systemen nicht um Risse in der Beschichtung handelte,

Lichtmikroskopisch konnten an unbewitterten und bewitterten Proben Blasen an der Oberfläche nachgewiesen werden (z.B. Abbildung 25 a), die wahrscheinlich durch die händische Applikation des Beschichtungsmaterials auf das Substrat zu Stande kamen. Aus diesem Grund wurden die Blasen bei den weiteren Untersuchungen nicht berücksichtigt. Weiterhin wurden Verunreinigungen und strukturelle Veränderungen festgestellt (Abbildungen 26 b-g). Auffällig war die organische Verunreinigung nach der Außenbewitterung für 24 Monate in Florida in Abhängigkeit vom Beschichtungsmaterial (Abbildungen 30 a-d).

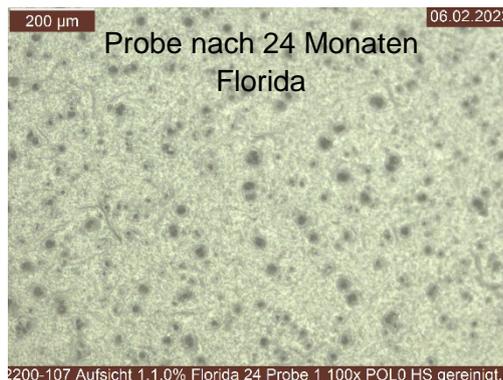
f) System 2 nach 24 Monaten
Florida

Einige Systeme zeigten nach 12 und 24 Monaten Außenbewitterung in Florida starke Verunreinigungen (z.B. Abbildung 25 f), die sich durch eine Reinigung mit entionisiertem Wasser nicht ausreichend entfernen ließen. Die REM/EDX-Untersuchung (z.B. Abbildungen 26 und 27) in Zusammenhang mit den lichtmikroskopischen Untersuchungen ergab, dass es sich hierbei um organische Verunreinigungen handelt, die im Rahmen des Projektes nicht weiter identifiziert wurden, jedoch mit hoher Wahrscheinlichkeit auf pflanzlichen Bewuchs oder Pilzbewuchs zurückzuführen sind.

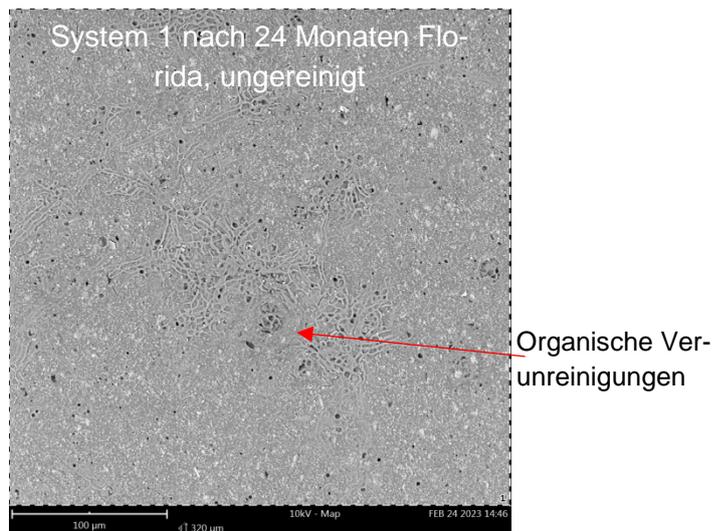
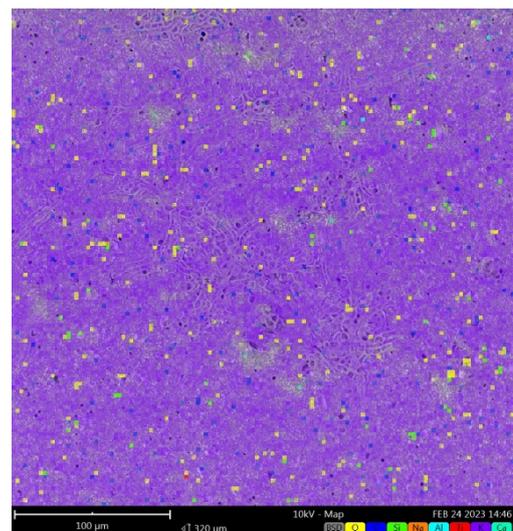
Abbildung 26: REM-Aufnahme des Systems 1 nach 24 Monaten Florida mit organischen Verunreinigungen

Abbildung 27: EDX-Mapping des Systems 1 über den Bereich der organischen Verunreinigungen

Mittels EDX-Mapping über den Bereich der organischen Verunreinigungen (Abbildung 27) ließen sich keine Fremdelemente detektieren. Die organischen Verunreinigungen haben jedoch einen Einfluss auf die bei den REM/EDX-Untersuchungen der Proben nach 24 Monaten Lagerung in Florida ermittelten Kohlenstoffgehalte in Prozent bezogen auf die Fläche. Die Ergebnisse wurden dennoch in die graphische Darstellung der Kohlenstoff- (%C) und Titangehalte (%Ti) mit aufgenommen (Kapitel 6.3.4).

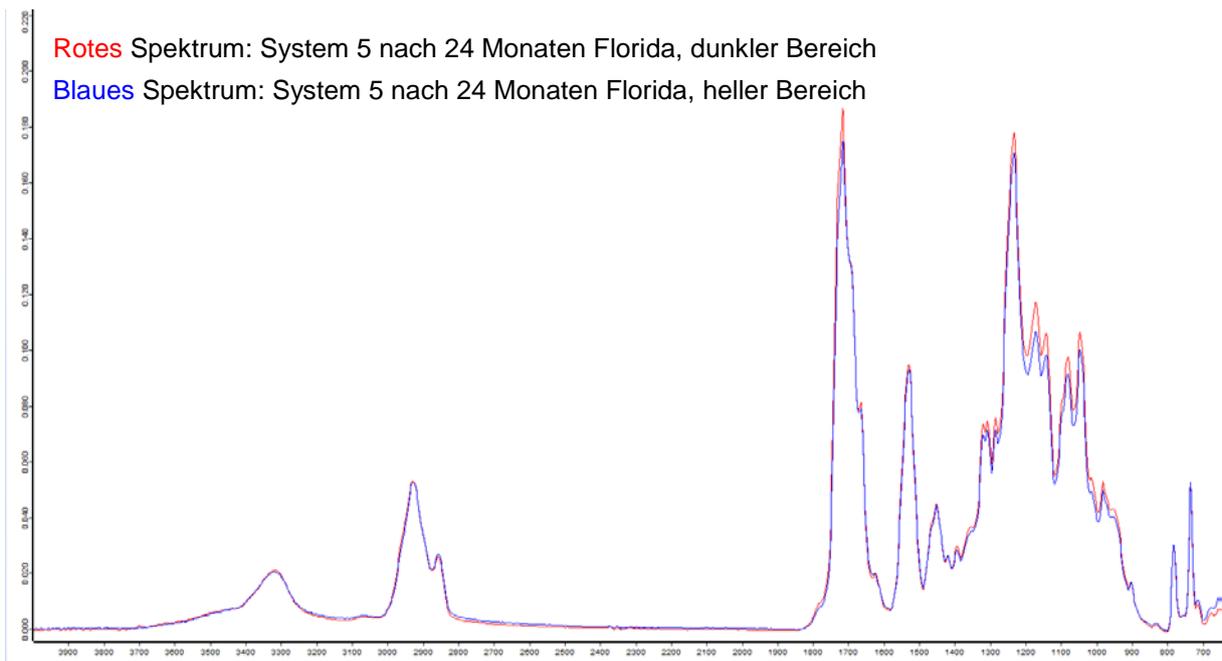
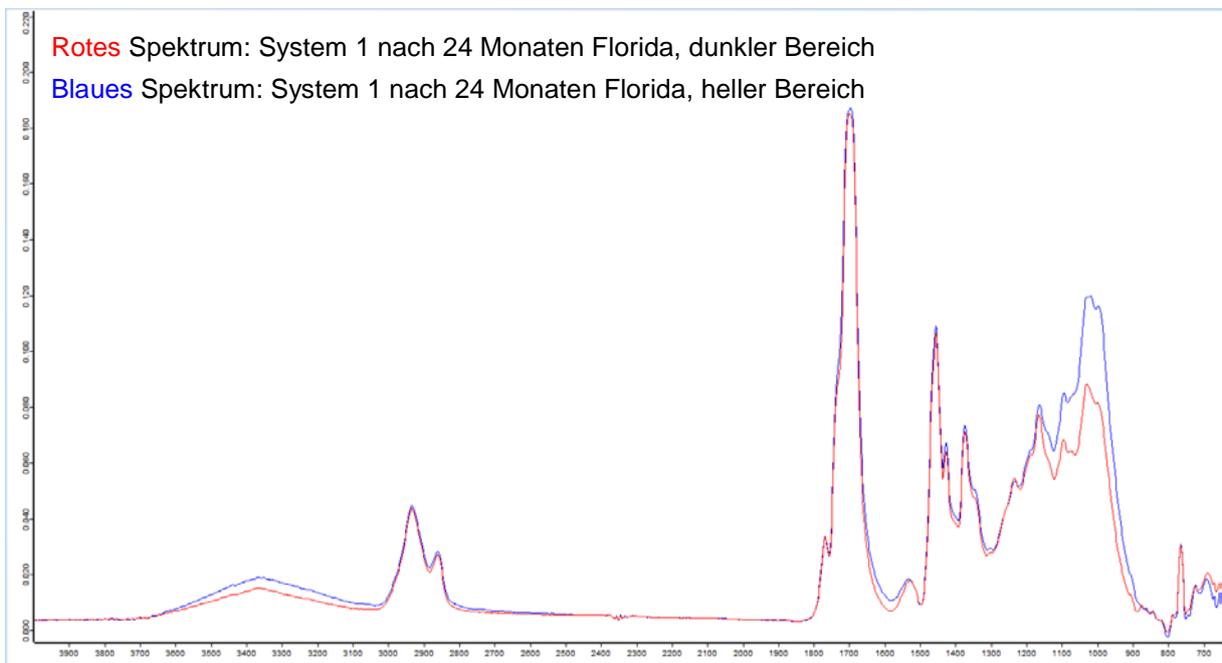
Ein wesentlicher Einfluss des organischen Belages auf die IR-Spektroskopischen Ergebnisse war nicht nachzuweisen (Abbildungen 28 und 29). Das lässt auf einen sehr dünnen Belag schließen, der bei der IR-Spektroskopie nur in sehr geringem Maße zum resultierenden Messspektrum beiträgt bzw. vollständig vom Spektrum der Beschichtung überlagert wird.

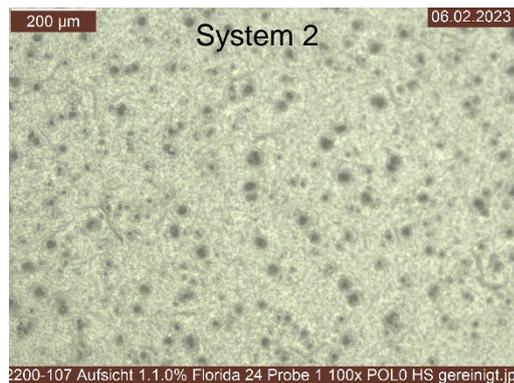
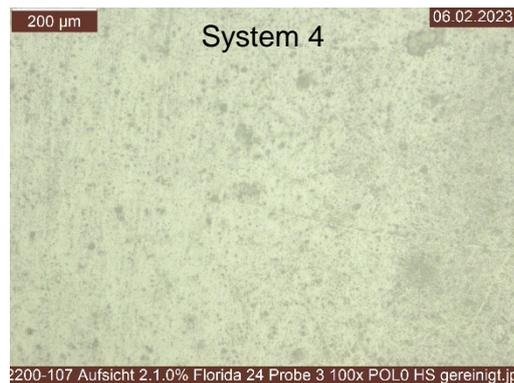
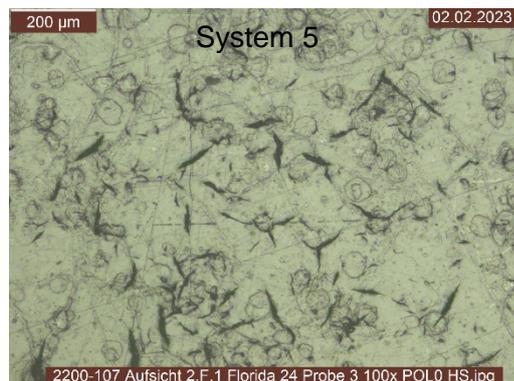
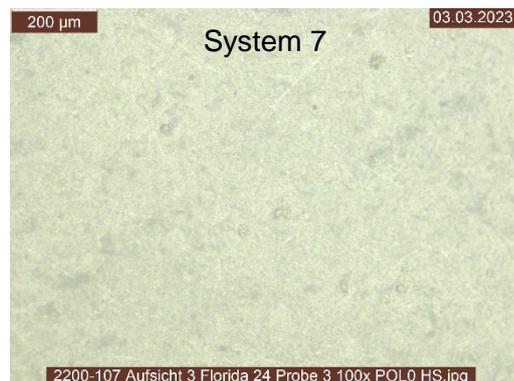
Abbildung 30: Lichtmikroskopische Aufnahmen der Oberflächen verschiedener Systeme nach 24 Monate Florida

Grad der organischen Verunreinigung bei unterschiedlichen Beschichtungssystemen nach 24 Monaten Florida

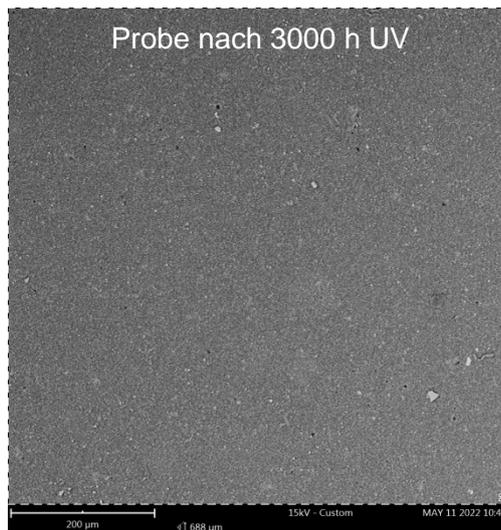
d) System 4 nach 3000 h UV

SiO₂-Belag

Die Aufnahmen bei 15 kV des Systems 4 ohne UV-Absorber (Abbildungen 31 b-l) zeigten nur leichte strukturelle Veränderungen. System 5 (Abbildung 32) zeigte jedoch nach 24 Monaten Florida eine starke Rissbildung, System 2 (Abbildung 33) zeigte eine strukturelle Veränderung nach 3000 h UV. Bei der Auswertung aller REM-Aufnahmen der verschiedenen Systeme konnten keine vergleichbaren Veränderungen bei einer bestimmten Bewitterung festgestellt werden. Die Veränderungen bei den verschiedenen Bewitterungen sind vom Beschichtungsmaterial abhängig.

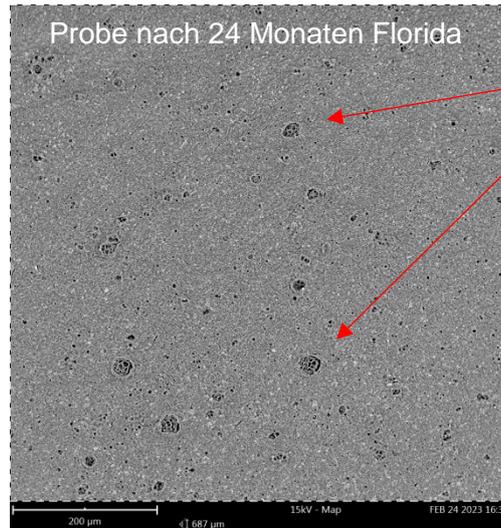
l) System 4 nach 24 Monaten Florida

Organische Verunreinigungen nach der Reinigung mit entionisiertem Wasser

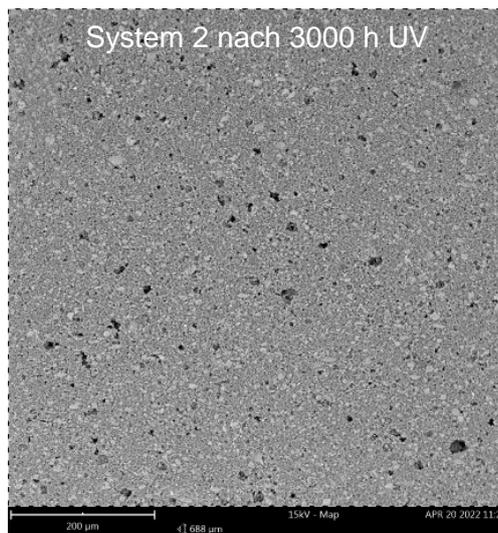
Abbildung 33: System 2 nach 3000 Stunden UV Beanspruchung

strukturelle Veränderung (Löcher) bei System 2 nach 3000 h UV

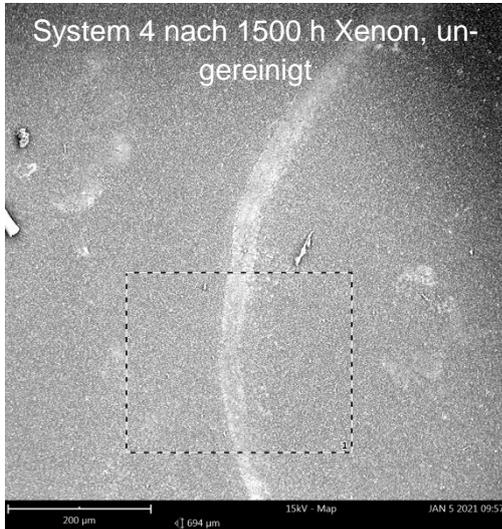
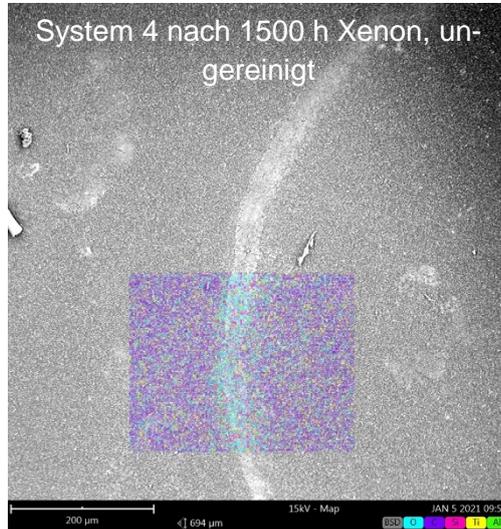
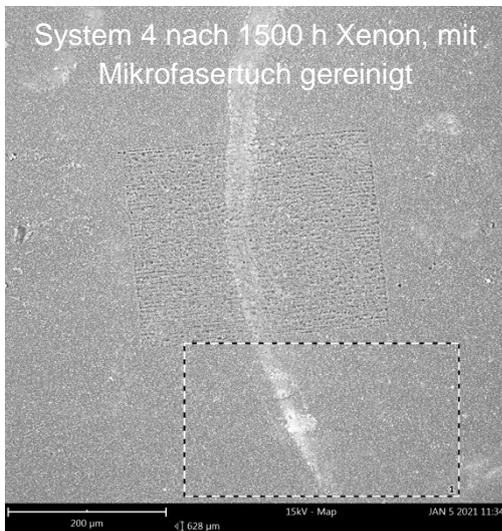
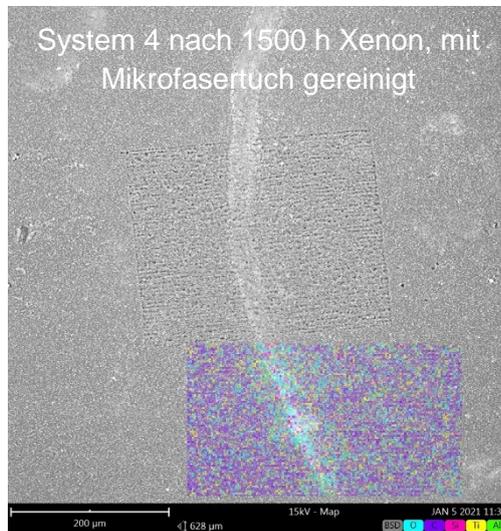
Beispielhaft werden hier die REM-Aufnahmen des Systems 4 vor der Reinigung (Abbildungen 34 und 35) und nach einem Reinigungsversuch mittels Mikrofasertuch (Abbildungen 36 und 37) dargestellt. Das Mapping über einen Bereich mit SiO_2 -Ablagerung zeigte nach der Reinigung keine Veränderung.

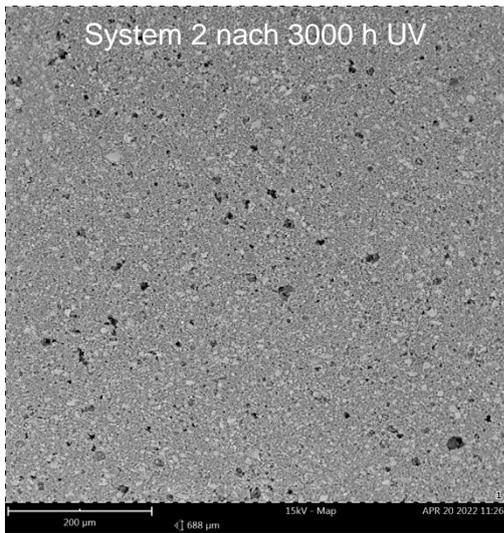
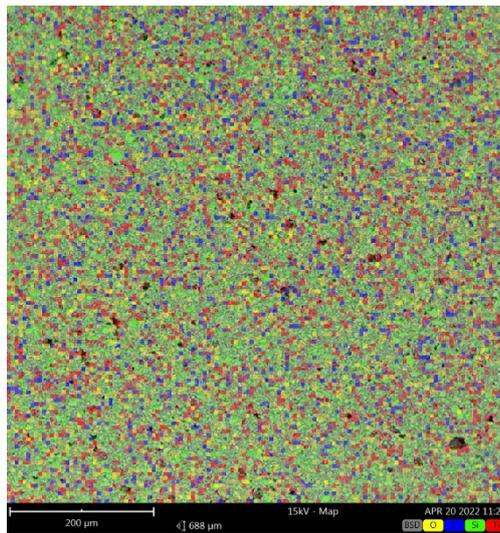
Abbildung 42: REM-Aufnahme System 2 nach 3000 Stunden UV bei 15 kV

Abbildung 43: EDX-Mapping System 2 nach 3000 Stunden UV bei 15 kV

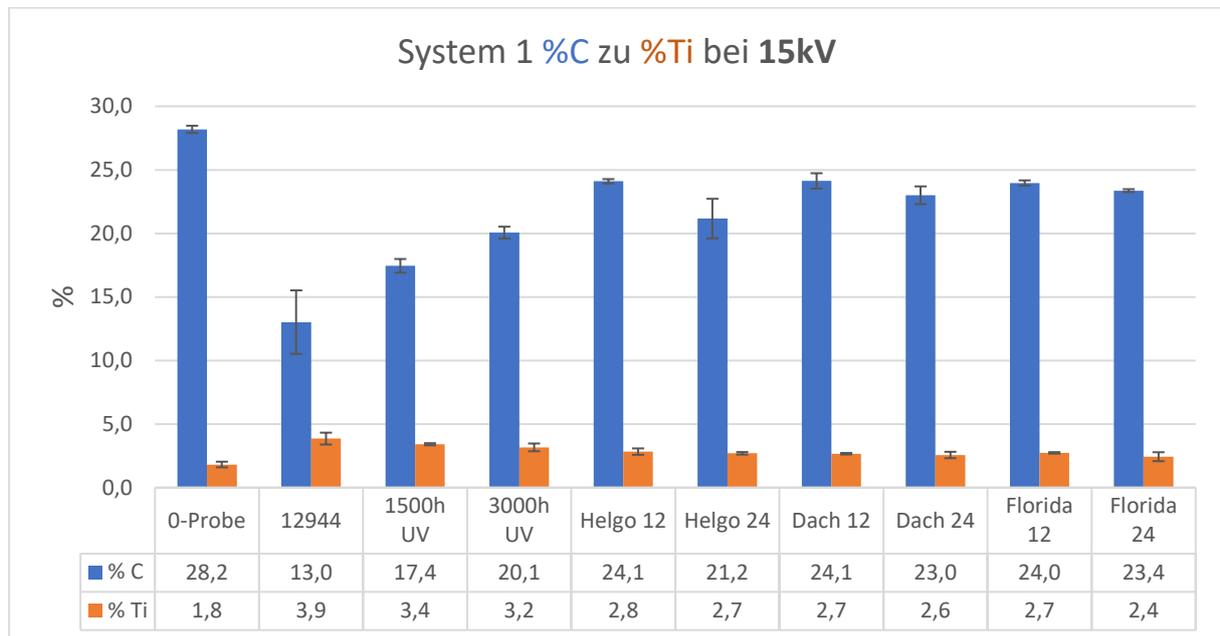
Abbildung 44: Graphische Darstellung der Kohlenstoff- (%C) und Titangehalte (%Ti) des Systems 1 unbewittert und nach den verschiedenen Bewitterungen

Der Vergleich der mittels REM/EDX-Mappings ermittelten Kohlenstoffgehalte des Systems 1, der bewitterten Proben und der unbewitterten Proben (Abbildung 44) zeigt nach allen Bewitterungen einen Rückgang des Kohlenstoffgehaltes im Vergleich zur Nullprobe. Der stärkste Bindemittelabbau zeigt sich nach der Lagerung gemäß DIN EN ISO 12944-9. Der Titangehalt zeigt nach allen Bewitterungen eine Zunahme, da dieser bei einem Bindemittelabbau im Verhältnis zum Gesamtaufbau steigt.

Der stärkste Bindemittelabbau zeigt sich nach der Lagerung gemäß DIN EN ISO 12944-9.

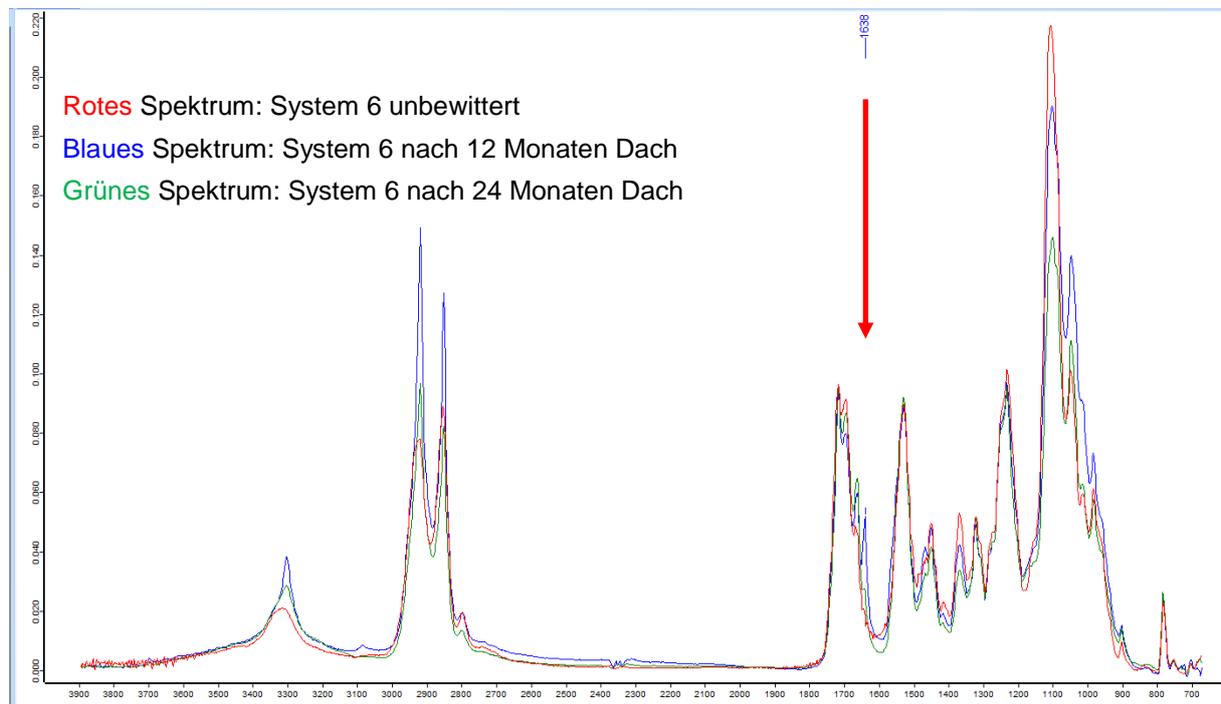
Abbildung 53: Vergleich der IR-Spektren des Systems 6 unbewittert und nach 12 und 24 Monaten Stadtklima

Auch die Spektren nach 12 und 24 Monaten Stadtklima (Abbildung 53) zeigen die gleichen Veränderungen, wie die vorhergehenden Bewitterungen. Die Spektren der bewitterten Proben (12 und 24 Monate Stadtklima) weisen einen in den Spektren der unbewitterten Proben des Systems 6 nicht vorliegenden Peak bei 1638 cm^{-1} auf und die PU-Banden (1715 cm^{-1} und 1695 cm^{-1}) zeigen eine leicht geringere Intensität. Es zeigt sich auch eine Veränderung im Bereich der CH-Banden ($2800\text{-}3000\text{ cm}^{-1}$). Die Veränderungen könnten ebenfalls ein Hinweis auf einen chemischen Abbau sein.

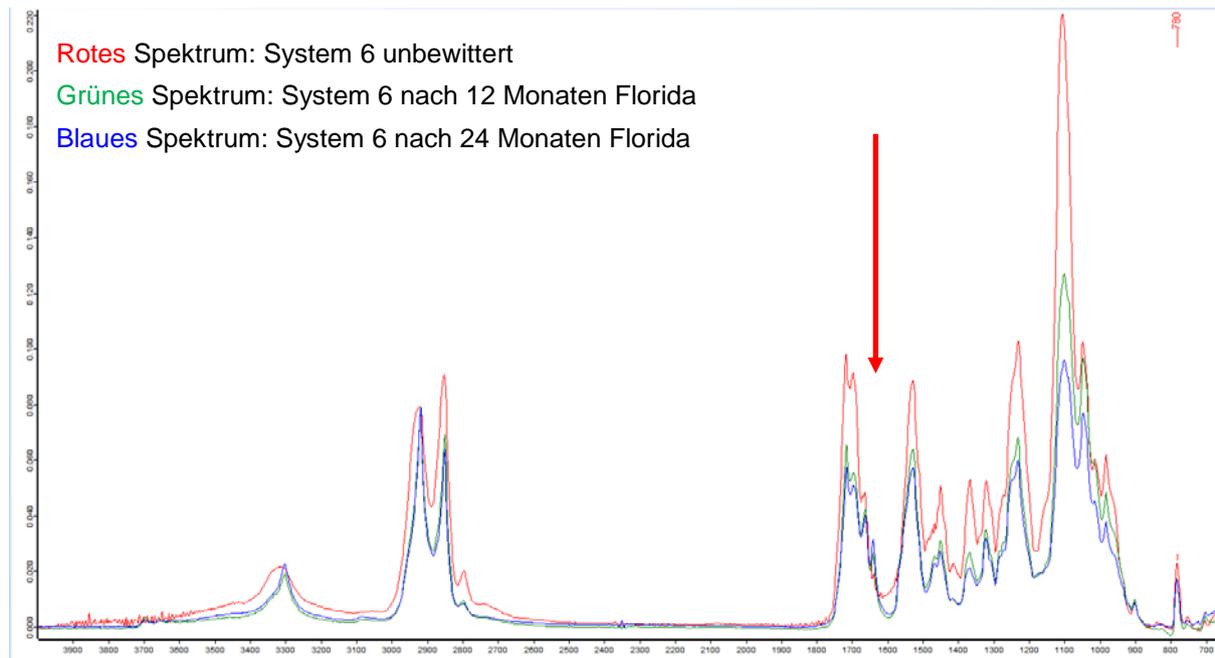
Abbildung 54: Vergleich der IR-Spektren des Systems 6 unbewittert und nach 12 und 24 Monaten Florida

Auch die Spektren nach 12 und 24 Monaten Florida (Abbildung 54) zeigen die gleichen Veränderungen, wie die vorhergehenden Bewitterungen. Die Spektren der bewitterten Proben (12 und 24 Monate Florida) weisen einen in den Spektren der unbewitterten Proben des Systems 6 nicht vorliegenden Peak bei 1638 cm^{-1} auf und die PU-Banden (1715 cm^{-1} und 1695 cm^{-1}) zeigen eine geringere Intensität. Es zeigt sich auch eine Veränderung im Bereich der CH-Banden ($2800\text{-}3000\text{ cm}^{-1}$). Die Veränderungen könnten ebenfalls ein Hinweis auf einen chemischen Abbau sein.

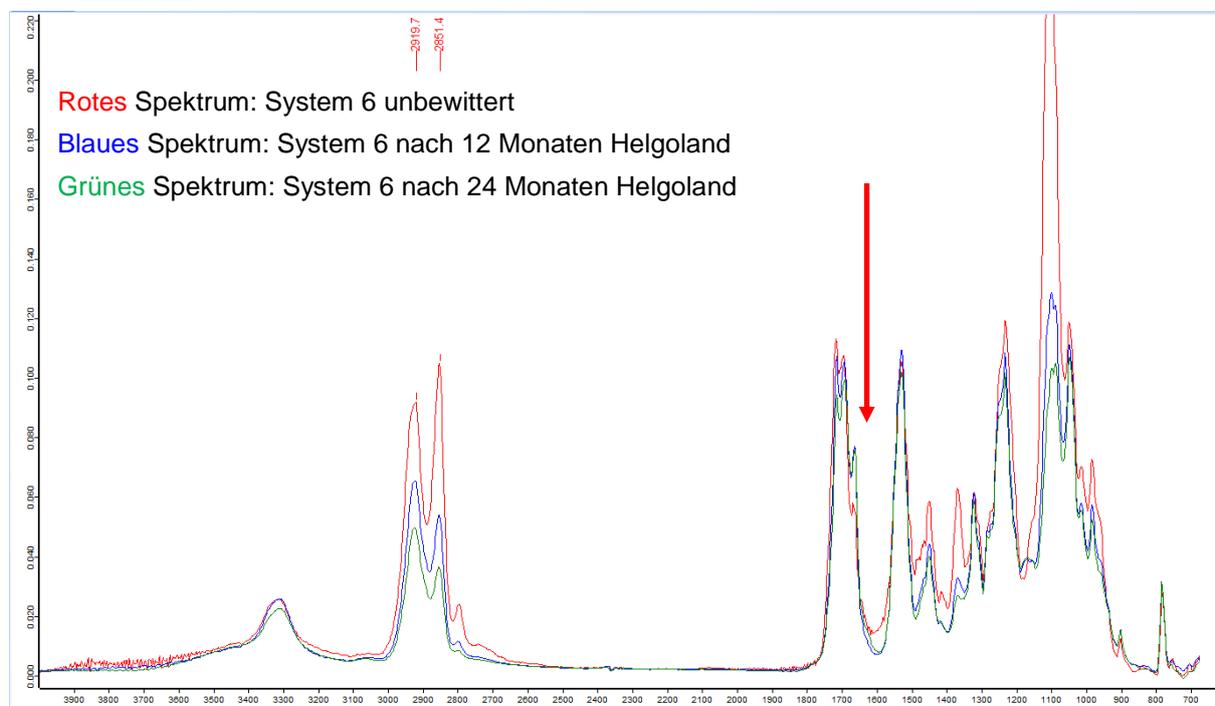
Abbildung 55: Vergleich der IR-Spektren des Systems 6 unbewittert und nach 12 und 24 Monaten Helgoland

Die Spektren nach 12 und 24 Monaten Helgoland (Abbildung 55) zeigen nicht die gleichen Veränderungen, wie die Spektren der übrigen Bewitterungsproben. Der in den übrigen Spektren der bewitterten Proben des Systems 6 vorliegende Zusatzpeak bei 1633 cm^{-1} bzw. 1637 cm^{-1} liegt in den Spektren der Proben nach 12 und 24 Monaten Helgoland nicht vor. Die Veränderungen bei den PU-Banden (1715 cm^{-1} und 1695 cm^{-1}) sind mit den Veränderungen der übrigen bewitterten Proben vergleichbar. Es zeigt sich auch eine Veränderung im Bereich der CH-Banden (2800-3000 cm^{-1}).

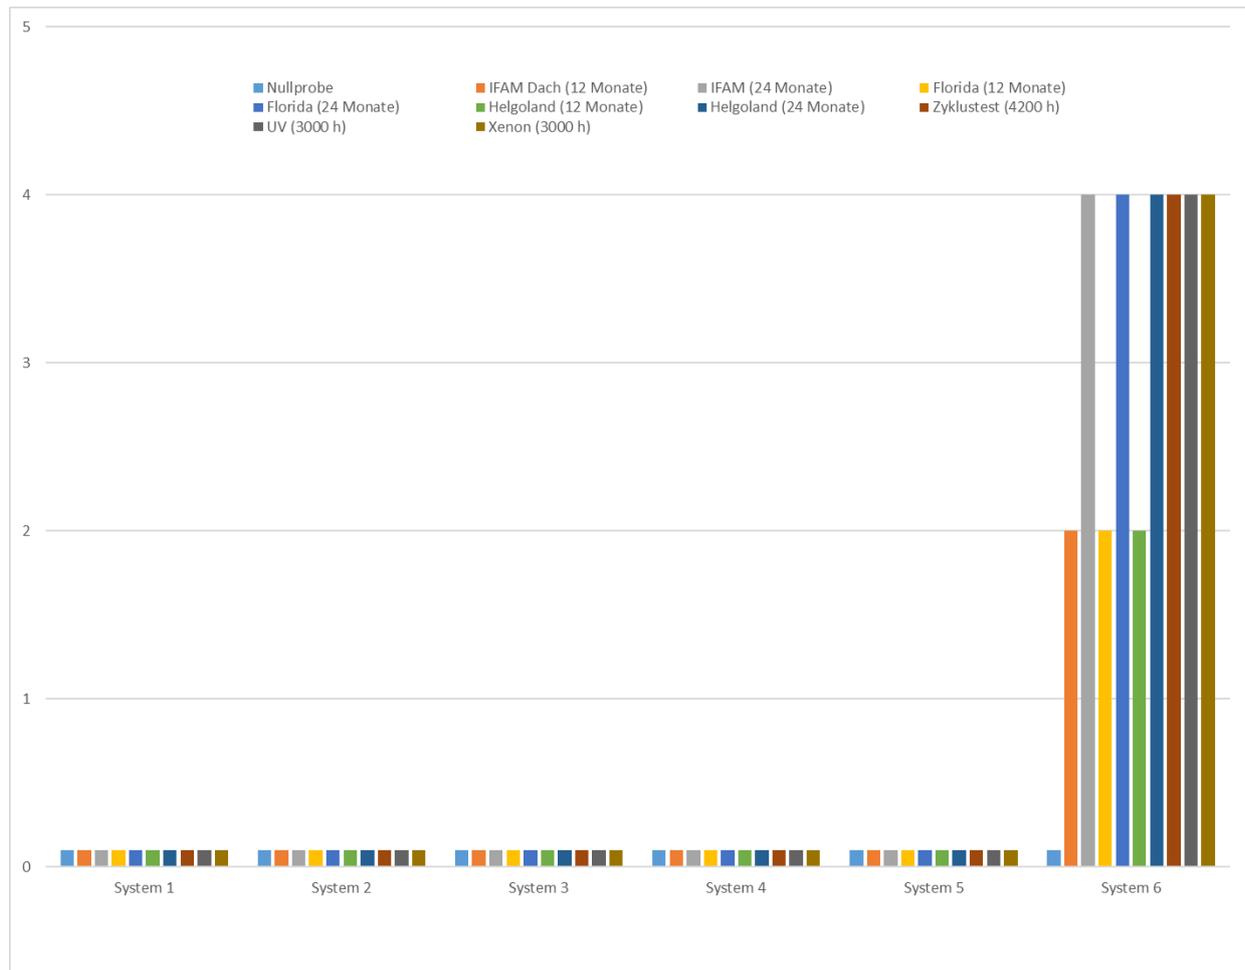
Abbildung 57: Gitterschnittkennwert vor und nach Beanspruchung der Beschichtungssysteme

Bei den geprüften Systemen 1-5 sind die Gitterschnittkennwerte vor und nach Beanspruchung mit GT 0 bewertet worden. Ebenfalls wurden keine Abplatzungen beim Andreaskreuz festgestellt. System 6 weist nach der künstlichen Beanspruchung beim Zyklustest 12944-9, UV- und Xenontest und nach 24 Monaten Außenbewitterung mangelhafte Haftfestigkeit auf.

Ein signifikanter Einfluss der verschiedenen Bewitterungsprüfungen bzgl. des Gitterschnittkennwertes bei den Systemen 1-5 konnte nicht nachgewiesen werden. Einzig System 6 zeigt nach der Bewitterung mangelhafte Gitterschnittkennwerte auf.
