# Stippen im Pulverlack

Wie die DFO die Ursache für Lackierfehler findet

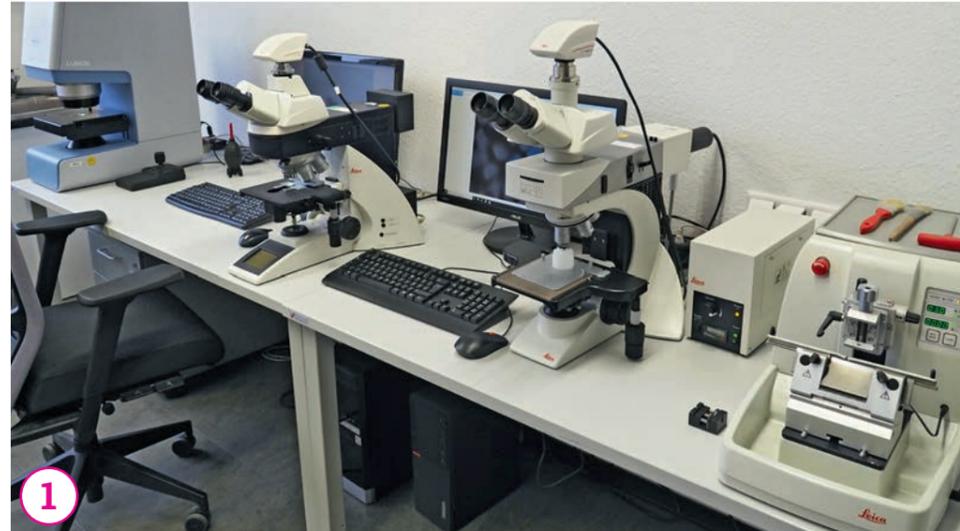
1 Untersuchungsgeräte der DFO (v.l.n.r.): Infrarotspektroskop, Lichtmikroskop, Fluoreszenzmikroskop und Mikrotom. Fotos: Redaktion
