Überschläge bei elektrostatisch unterstützter Lackierung

Überschläge sind ein Problem bei der elektrostatisch unterstützten Lackierung und führen oft zu Fehlerstellen in der Lackschicht. Nicht immer liegt ein Applikationsfehler zugrunde. Es lohnt sich, auch die Vorbehandlung in die Betrachtung miteinzubeziehen.

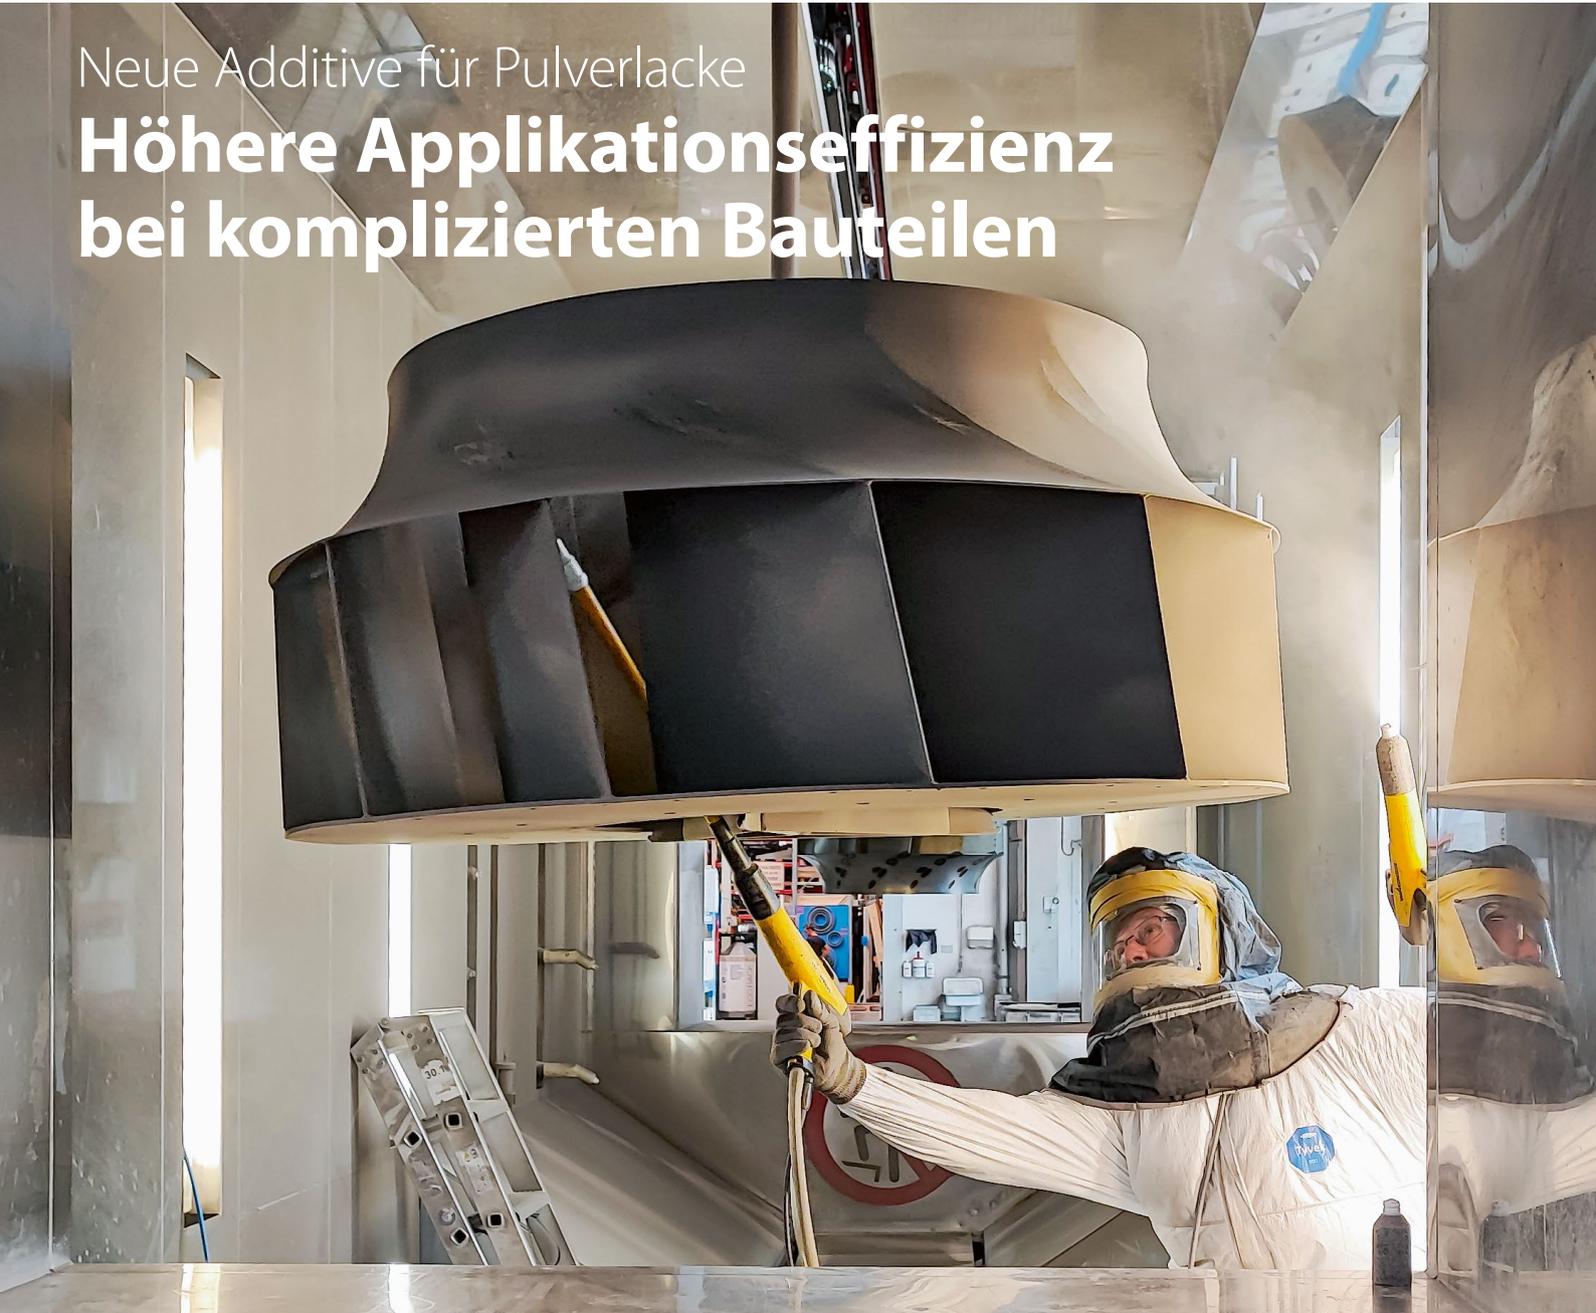
Im hier beschriebenen Fall, konnten bereits während der Applikation bei verschiedenen Bauteilen immer wieder Überschläge

(Bild 1) beobachtet werden. Die Mitarbeiter des Lackierbetriebs konnten die Überschläge auch durch veränderte Applikationsparameter nicht verhindern.

Zunächst wurden die Fehlerstellen vom Lackierbetrieb lichtmikroskopisch untersucht. Es konnten Vertiefungen mit einer bräunlichen Verfärbung beobachtet werden. Anschließend wurden mittels Mikrotom Querschnitte bis in die Fehlerzentren angefertigt. Die lichtmikroskopischen Aufnahmen der Querschnitte (Bild 2) zeigten Vertiefungen, die bis zum Substrat reichten. Die analytischen und präparativen Möglichkeiten des Lackierbetriebs endeten mit der lichtmikroskopischen Untersuchung der Querschnitte. So konnte die Fehlerursache nicht ausreichend aufgeklärt werden. Um die tatsächliche Ursache für die Fehlerstellen zu entlarven, wurde daher die DFO Service GmbH aus Neuss mit der Ursachenuntersuchung beauftragt.

Bild 1 > Schadensfall nach Überschlag in einer Effektlackierung.
