Produktionsfehler durch korrekte Vorbehandlung vermeiden

Die Dünnschichtvorbehandlung stellt in vielen Bereichen eine gute Alternative zur Chromatierung oder Zinkphosphatierung dar. In der Praxis sind allerdings zahlreiche Fehlerbilder zu beobachten, die sich jedoch durch eine genaue und korrekte Durchführung des Vorbehandlungsprozesses vermeiden lassen.

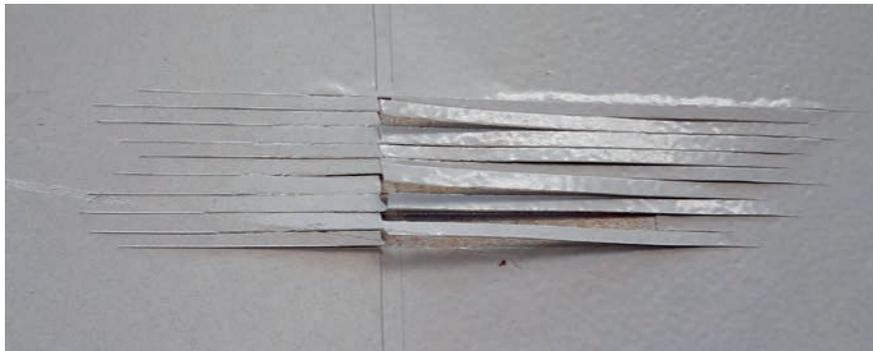
Bild 1 > Der Gitterschnitt zeigt aufgrund der fehlerhaften Vorbehandlung keinen Verbund zwischen Substrat und Beschichtung.

Im Rahmen der daraufhin initiierten Untersuchungen hat sich herausgestellt, dass die automatische Baddosierung über den pH-Wert gesteuert wurde. Bei der Produktion kam es allerdings zu Verschleppungen aus der alkalischen Reinigungszone. Hierdurch stieg der pH-Wert im Vorbehandlungsbecken an, woraufhin Vorbehandlungsschemie nachdosiert wurde. Es kam zu einer Überdosierung der Bäder und damit zu einer Überbeschichtung. Da die Schichten in sich spröde sind, konnte die spätere Beschichtung nach dem Einbrennen mit dem Fingernagel leicht entfernt werden. Charakteristisch war auch das Knacken der Beschichtung bei der Durchführung einer Gitterschnittprüfung. In *Bild 1* ist zu sehen, dass die

Beschichtung praktisch keinen Verbund mit dem Untergrund aufwies.

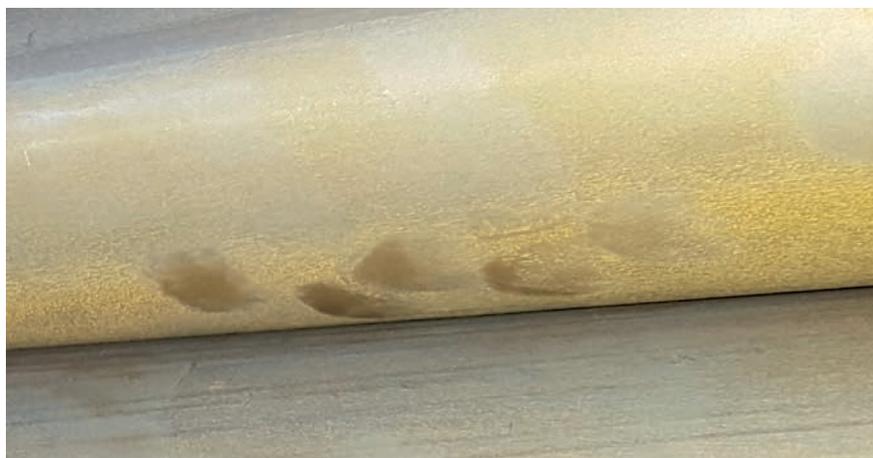
Bild 2 > Die Dünnschichtvorbehandlung bietet keinen Blankmetallkorrosionsschutz, selbst in Innenräumen kann es zur Bildung von Korrosionsprodukten kommen.

Die Dünnschichtvorbehandlung bietet keinen Blankmetallkorrosionsschutz. Die vorbehandelten Bauteile müssen direkt, am besten in einer Produktionslinie, beschichtet werden. Bei zwischengelagerten Bauteil besteht die Gefahr der Korrosionsbildung. Selbst Fingerabdrücke schützen besser vor Korrosion als **die** die Vorbehandlungsschicht, wie *Bild 2* zeigt. Allerdings verschlechtern Fingerabdrücke wiederum die Haftfestigkeit der Beschichtung.
